REMONT KONSERWATORSKI
Kościola p.w. Św. Wojciecha
w Złotorii

PROGRAM KONSERWATORSKI
ELEWACJE KOŚCIOŁA

Opracowanie: mgr Andrzej Miller
Toruń, listopad 2011

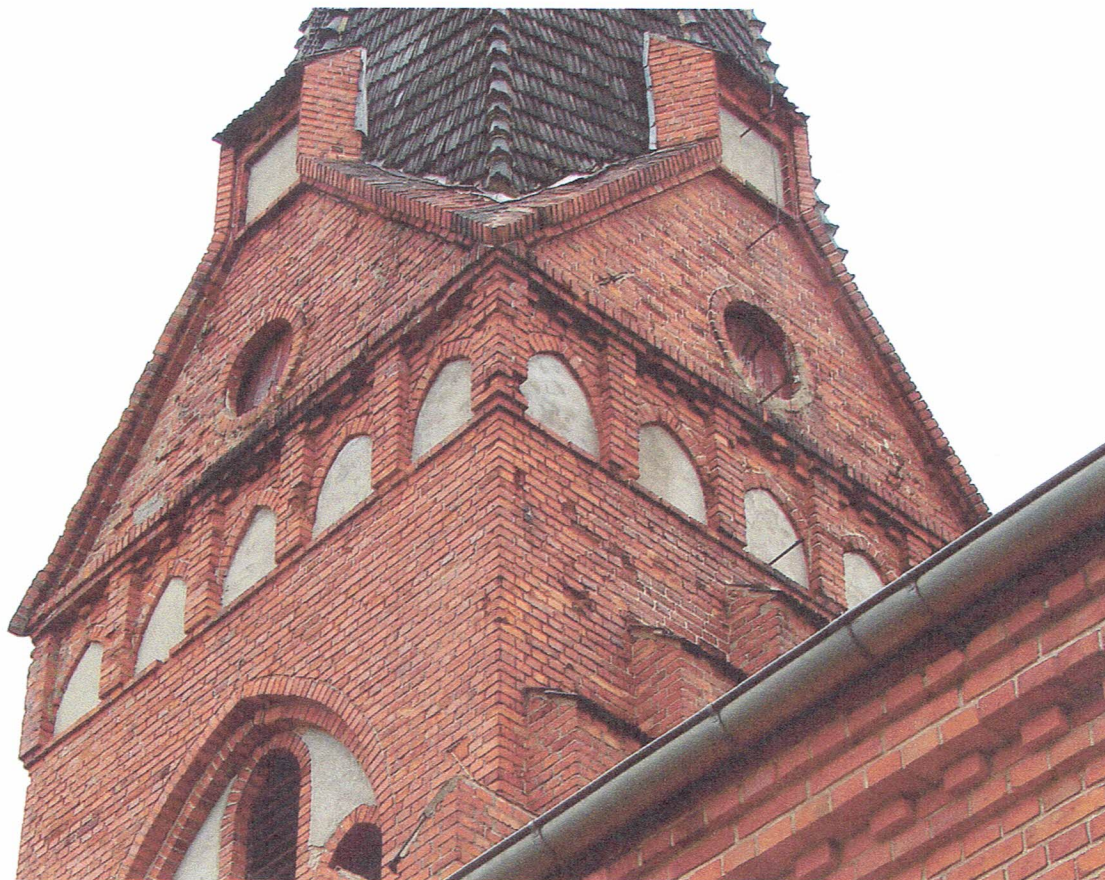
W górnej partii ścian wieży występują liczne, głębokie wykruszenia cegieł oraz ubytki spoinowania. Przyczyną tych zniszczeń mogą być: zmienna i mierna jakość cegły oraz wilgoć pochodząca z nieszczelności dachu wieży i braku opierzeń blacharskich na styku pokrycia dachu i korony murów. Należy zwrócić uwagę, że destrukcja muru na tej wysokości może stanowić zagrożenie dla osób korzystających z kościoła, w wypadku samoistnego odpadania fragmentów skruszonych cegieł.

Fot. 4. Kościół parafialny w Złotorii, górna część wieży

- wykucie (wyskrobanie) osłabionych spoin;
- wymiana pokrycia dachu wieży (wraz z niezbędną naprawą konstrukcji).
Proponuje się zmianę pokrycia na blachę w układzie „karo”, co przywróci kościołowi wygląd zgodny z projektowanym;

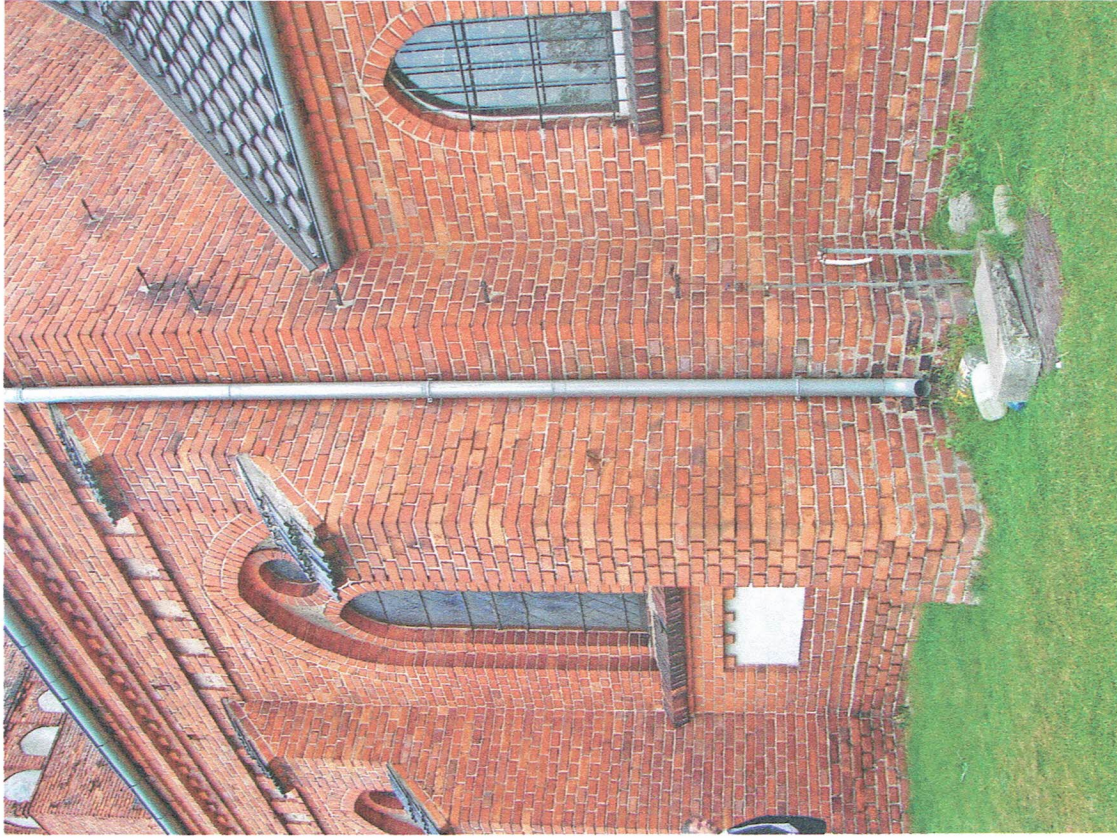
Tynki zewnętrzne, będące elementem detalu architektonicznego są w stanie złym. Fakturowe tynki zachowały się w podłęczach okien nawy i w obrębie 'metopowych' płycin fryzu. Są w znacznej mierze osłabione, odparzone, z ubytkami (zwłaszcza po stronie północnej). Natomiast elementy tynkowane na ścianach wieży oraz płyciny podokienne na bocznych ścianach nawy są pokryte tynkiem gładkim.

Fot. 5. Kościół parafialny w Złotorii,
fragment elewacji nawy i prezbiterium

- wymiana zadaszeń szkarp, z przywróceniem pierwotnego ich przykrycia cegłą na płask;
- wzmocnienie oryginalnych cegieł osłabionych bądź skruszałych;
- tynki: wzmocnienie oryginalnych tynków zachowanych, wymiana partii zniszczonych z powtórzeniem faktury. Należy zastosować tynki wapienne, fakturowane, także we fryzach arkadkowych na wieży;

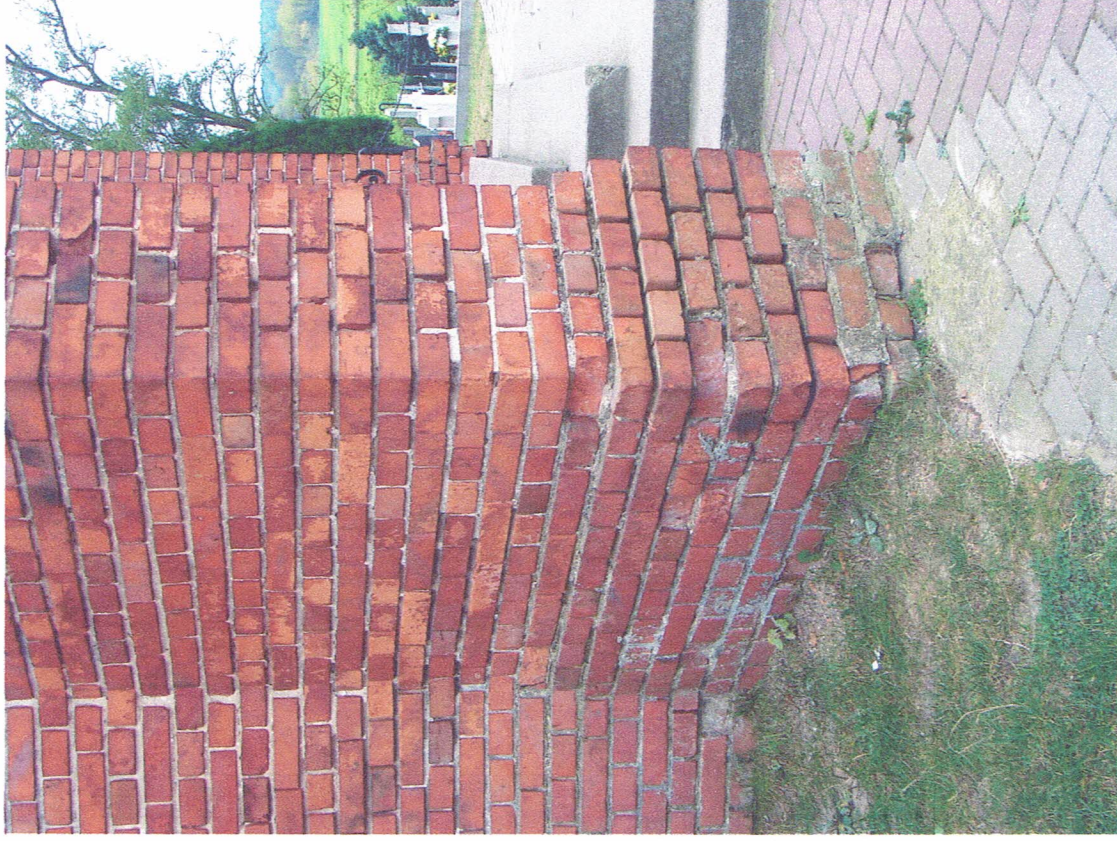
Fot. 6. Kościół parafialny w Złotorii,
fragment szkarpy przywieżowej

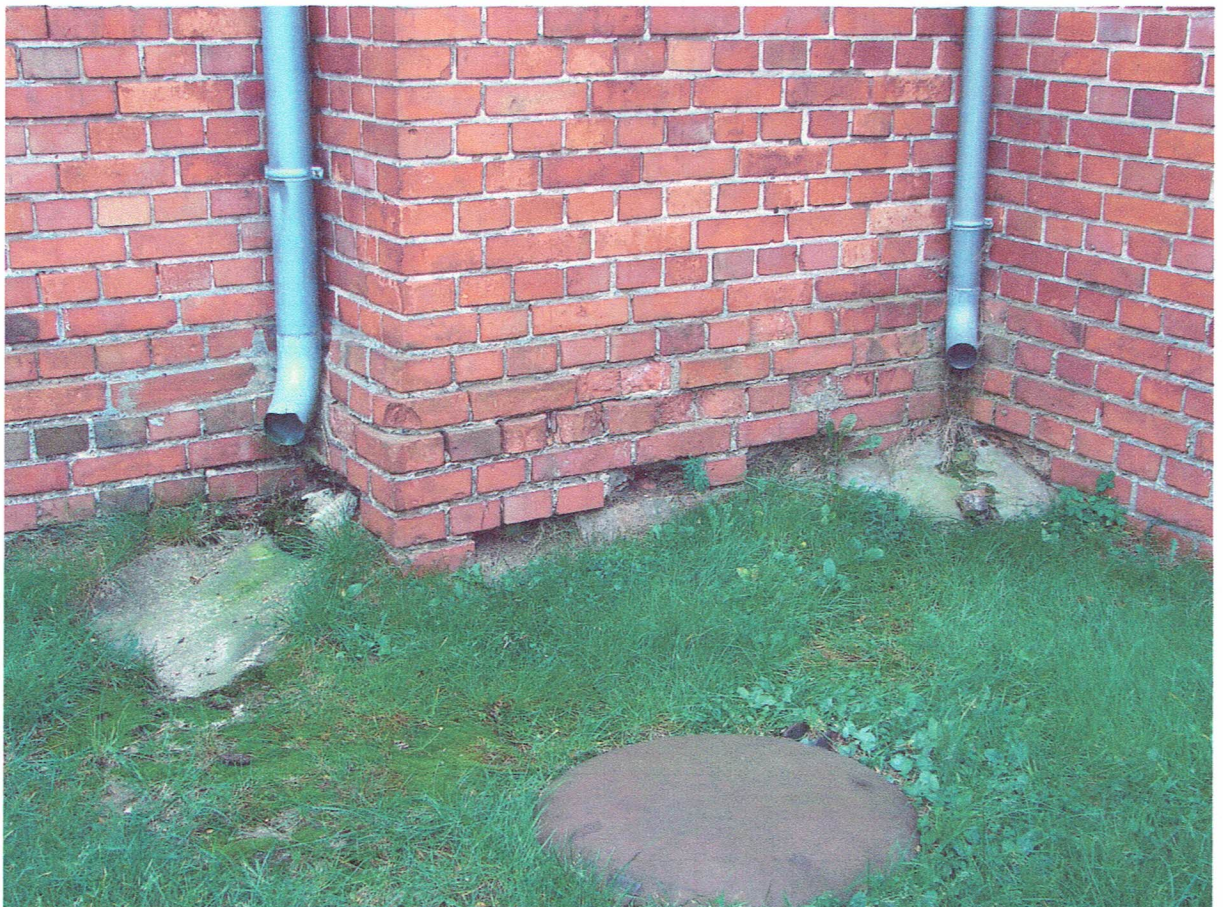
W przyziemiu ścian obwodowych nastąpiły miejscowe rozkruszenie pojedynczych cegieł jak też złuszczenia powierzchni cegieł, oraz głębokie ubytki spoin. Przyczyną powstania tych zniszczeń są zapewne: zmienna i mierna jakość cegły, podciąganie i odparowywanie wilgoci w murach, brak odprowadzenia wody opadowej i gruntowej.

Fot. 7. Kościół parafialny w Złotorii, fragment elewacji w dolnej partii przywieżowej.

- założenie drenażu opaskowego i kanalizacji deszczowej wokół kościoła, z odprowadzeniem wody na teren poniżej posadowienia. Mury fundamentowe po odstonięciu – wypełnienie ubytków, zabezpieczenie przeciwwilgociowe (elastoszlemy);
