**Program prac konserwatorskich
elewacji kościoła
pw. św. Mikołaja w Lubiewie**

OPRACOWAŁ:
mgr Dobromir Dombek

Toruń-Lubiewo 2017

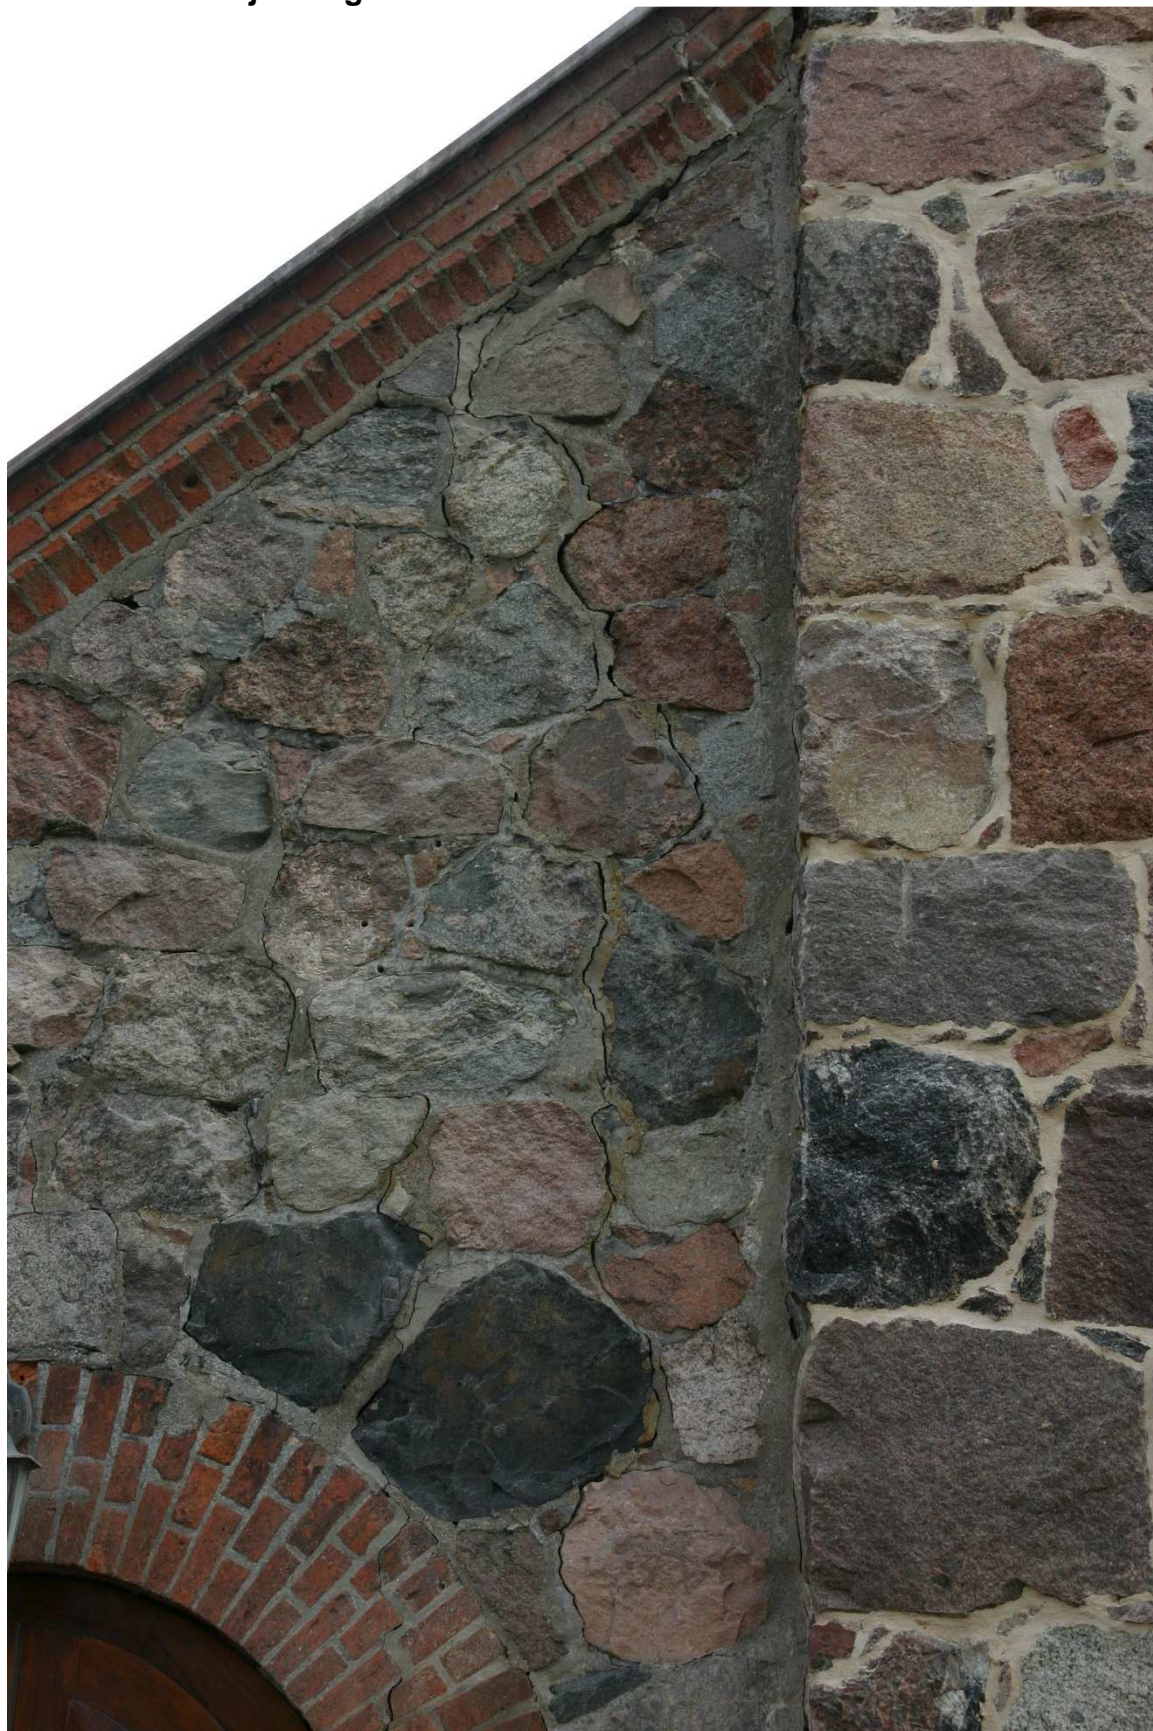
Charakterystycznym problemem dla wielobryłowych budowli wzniesionych z kamienia granitowego jest brak dostatecznego przewiązania wątku, skutkujący powstawaniem pionowych spękań, występujących na granicy poszczególnych brył, w okolicach otworów okiennych i na granicy łączenia wątku kamiennego i ceglanego. Szczególnie widoczne są spękania pomiędzy częścią centralną kruchty zachodniej, a flankującymi ją przybudówkami na wieńcu absydy i w okolicach wejścia do zakrystii. Kolejny problem o charakterze konstrukcyjno – statycznym to rozluźnienie wątku kamiennego i ceglanego wieży oraz jej deformacja (skręcenie bryły), które przypisywać należy siłom parcia wiatru oraz drganiom związanym z użytkowaniem dzwonnicy. Zmiany te widoczne są od środka klatki schodowej.

Fot.1. Lubiewo, kościół pw. św. Mikołaja, elewacja wschodnia. Słabe przewiązanie wątku typowe dla konstrukcji z kamienia polnego jest powodem powstawania spękań strukturalnych.

-Stabilizację wątku kamiennego o widocznie rozluźnionym wątku przeprowadzić poprzez iniekcję pustek.

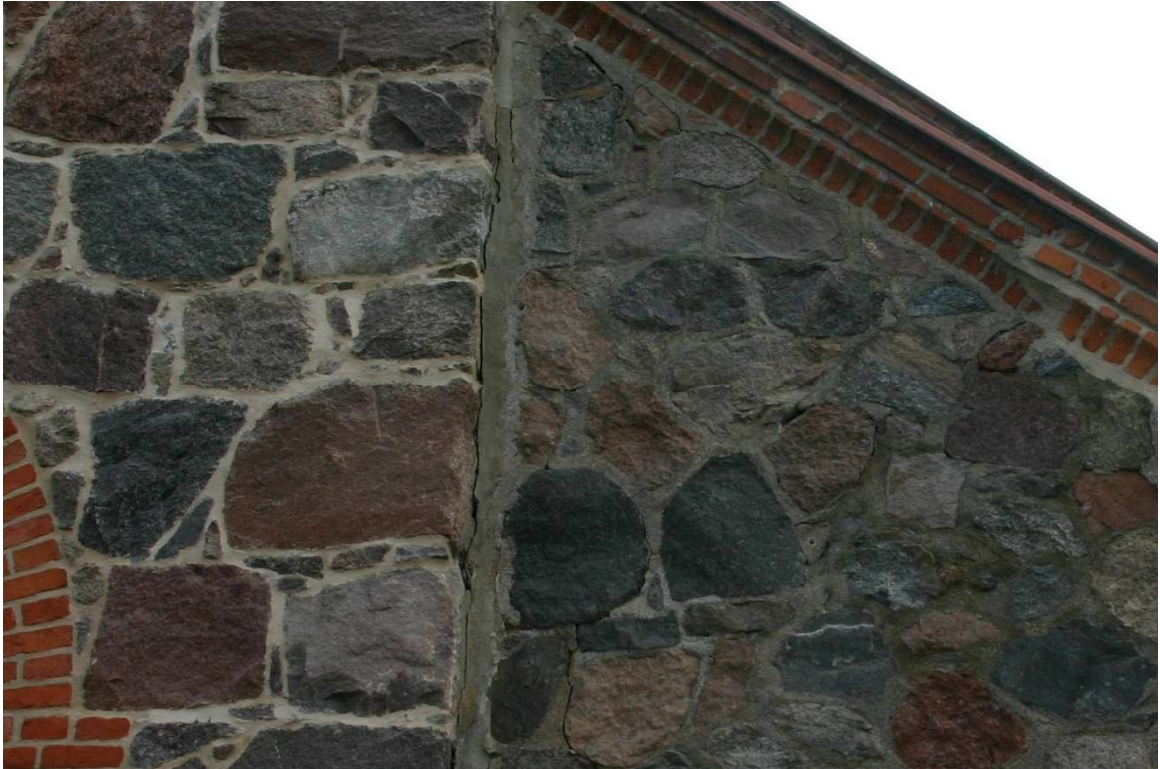
Spoiny wątku ceglanego oraz kamiennego są w wielu obszarach wykruszone i spękane. Noszą widoczne ślady napraw wykonanych najczęściej z nieelastycznej zaprawy cementowej o zbyt wysokiej wytrzymałości i szczelności.

Fot.2. Lubiewo, kościół pw. św. Mikołaja, elewacja wschodnia. Słabe przewiązanie wątku typowe dla konstrukcji z kamienia polnego jest powodem powstawania spękań strukturalnych. Na zdjęciu pęknięcie pomiędzy bryłą wieży a kruchłą – jak widać „naprawiane” już nieskutecznie zaprawą cementową.

-Usunąć wtórne spoiny cementowe w wątku kamiennym i ceglanym oraz zdestruowane cegły (przy zniszczeniu > 70%).

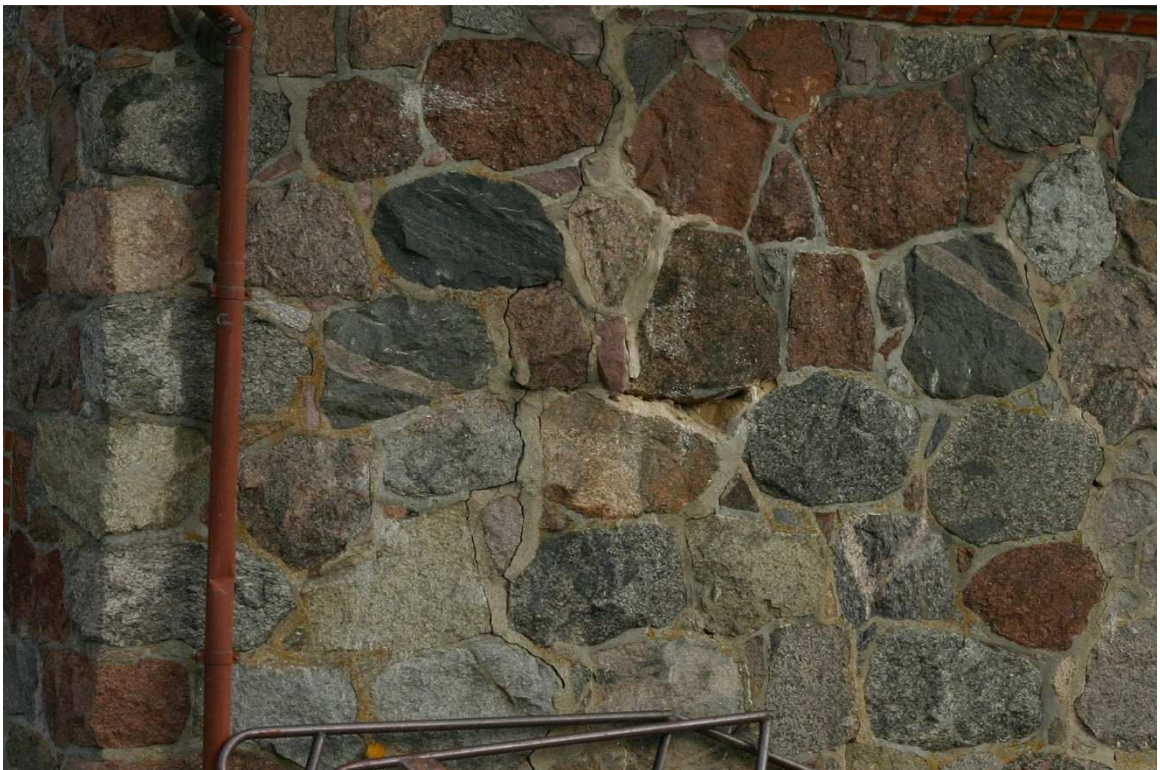
Fot.3. Lubiewo, kościół pw. św. Mikołaja, elewacja południowa, spękanie strukturalne w obrębie kruchty.

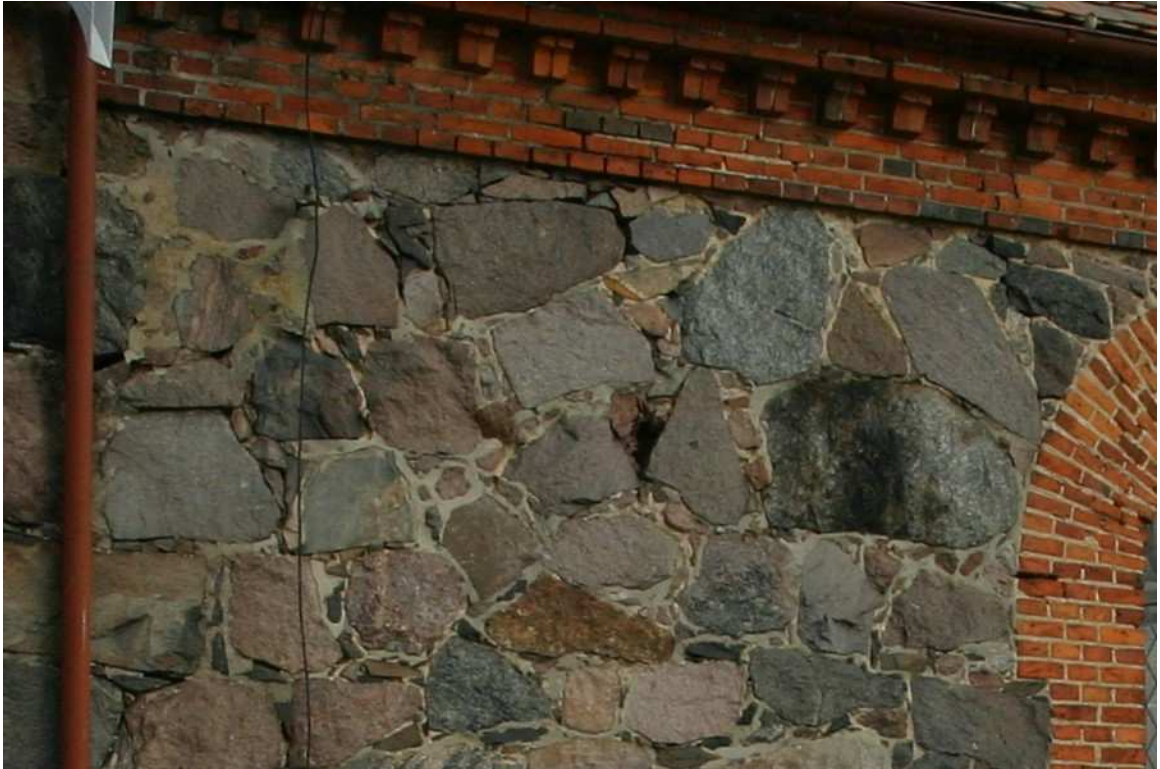
Fot.4. Lubiewo, kościół pw. św. Mikołaja, elewacja południowa, spękanie strukturalne i rozluźnienie wążku widoczne w górnej partii murów obwodowych nawy. Na zdjęciu widoczne także ślady bieżących napraw – spoinowanie wykonane szarą zaprawą cementową.

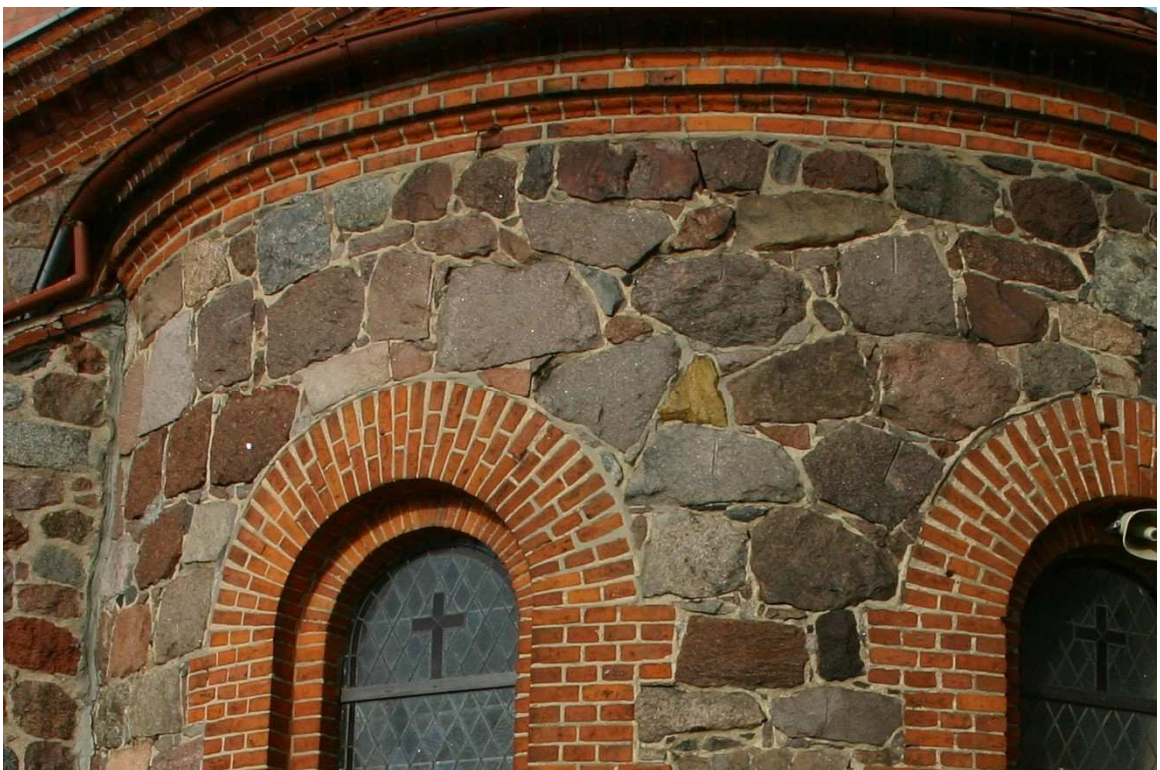
Fot.5. Lubiewo, kościół pw. św. Mikołaja, apsyda prezbiterium. W górnej części ściany widoczne ubytki spoin i rozluźnienie wążku kamiennego.

-Spoiny w wątku kamiennym i ceglanym uzupełnić zaprawą mineralną Optosan TKF f-my Optolith w kolorze zgodnym z wcześniej przeprowadzonymi pracami konserwatorskimi.

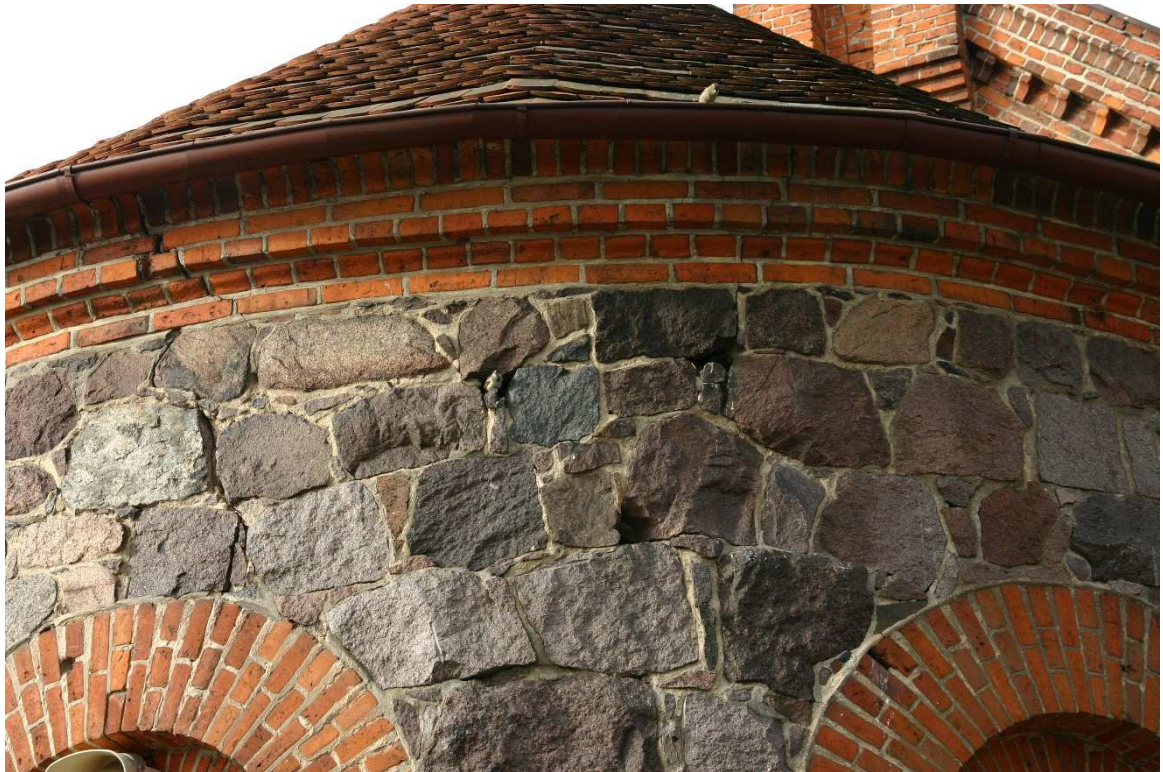
Fot.6. Lubiewo, kościół pw. św. Mikołaja, apsyda prezbiterium. Spękania widoczne w wątku kamiennym znajdują swoją kontynuację także w obrębie ceglanej korony murów.

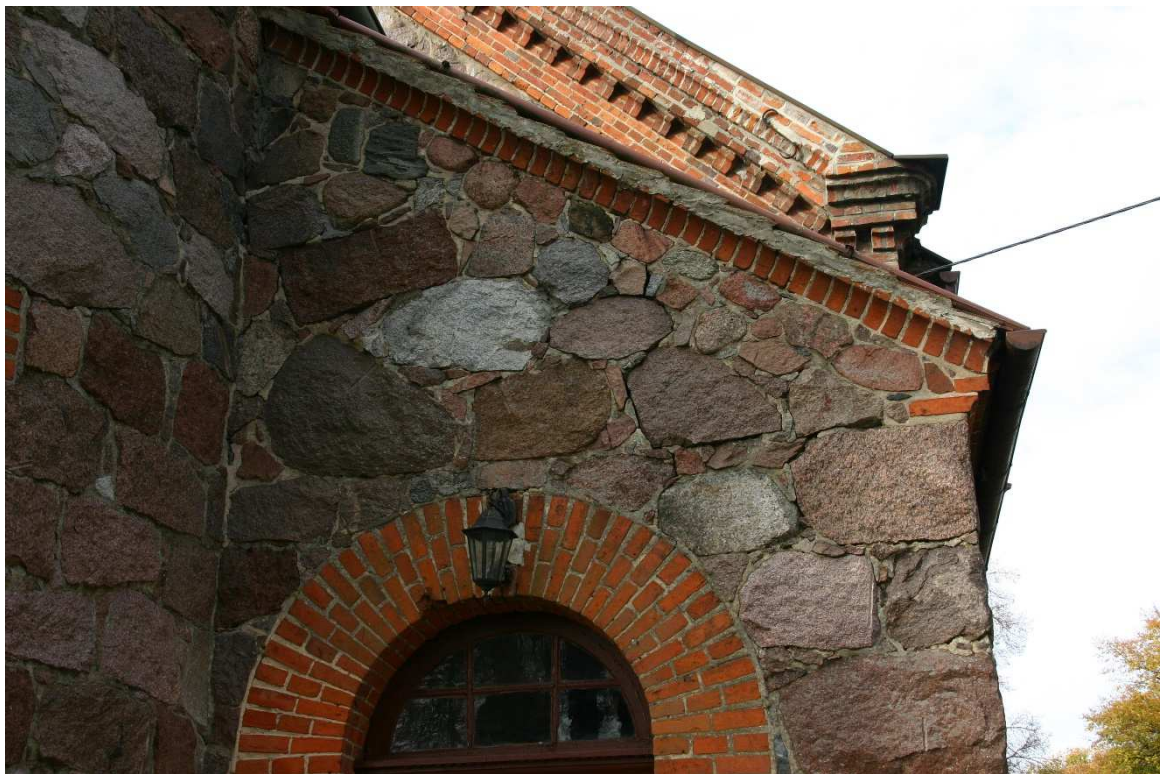
Fot.7. Lubiewo, kościół pw. św. Mikołaja, Spękania widoczne w wątku kamiennym północno-wschodniej części prezbiterium.

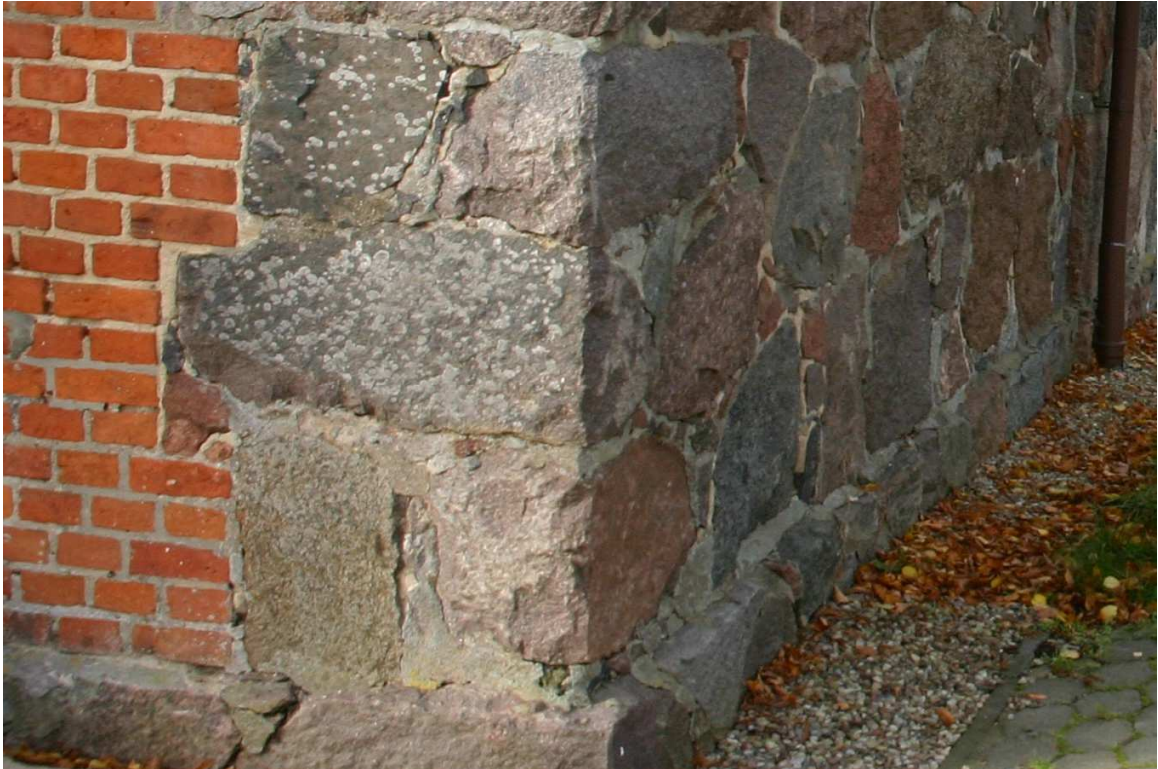
Zabrudzenia i nawarstwienia występujące na powierzchni kamienia, cegieł i spoin są w większości pochodzenia biologicznego i składają się ze stosunkowo nielicznych kolonii zielono-żółcistych i szarych porostów.

Fot.8. Lubiewo, kościół pw. św. Mikołaja, północno – zachodni narożnik nawy północnej. Na zdjęciu widoczne nawarstwienia organiczne – kolonie porostów kalcytofilnych, pokrywające wątek kamienny.

-Zaatakowane przez drobnoustroje partie muru zdezynfekować roztworem preparatu Biotyn R, Alkutex BFA lub analogicznym.

-Pozostałości nawarstwień organicznych oraz inne zabrudzenia usunąć z użyciem metody strumieniowej, strumieniowo-ściernej lub przegrzaną parą wodną pod ciśnieniem.

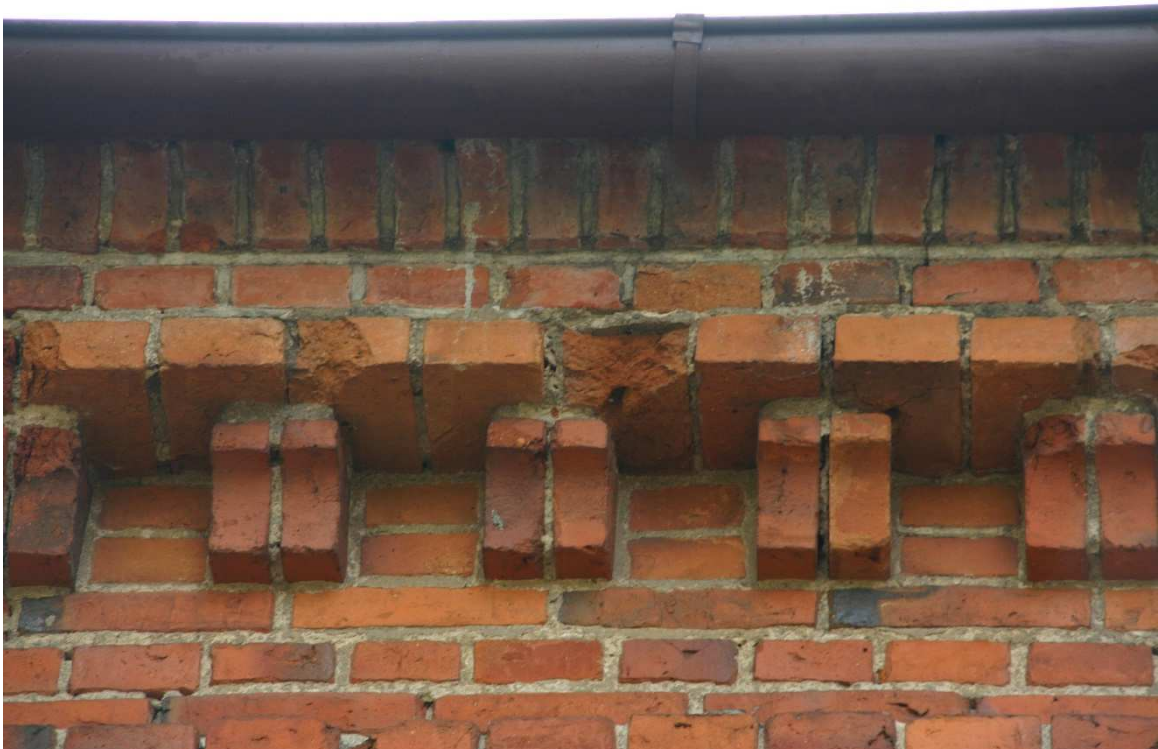
Fot.9. Lubiewo, kościół pw. św. Mikołaja, elewacja północna. Typowe ubytki fryzu korony murów mają charakter mechaniczny.

-Drobne ubytki i uszkodzenia cegieł uzupełnić zaprawą NSR f-my Optolith, Funcosil Restariermörtel f-my Remmers lub analogiczną.

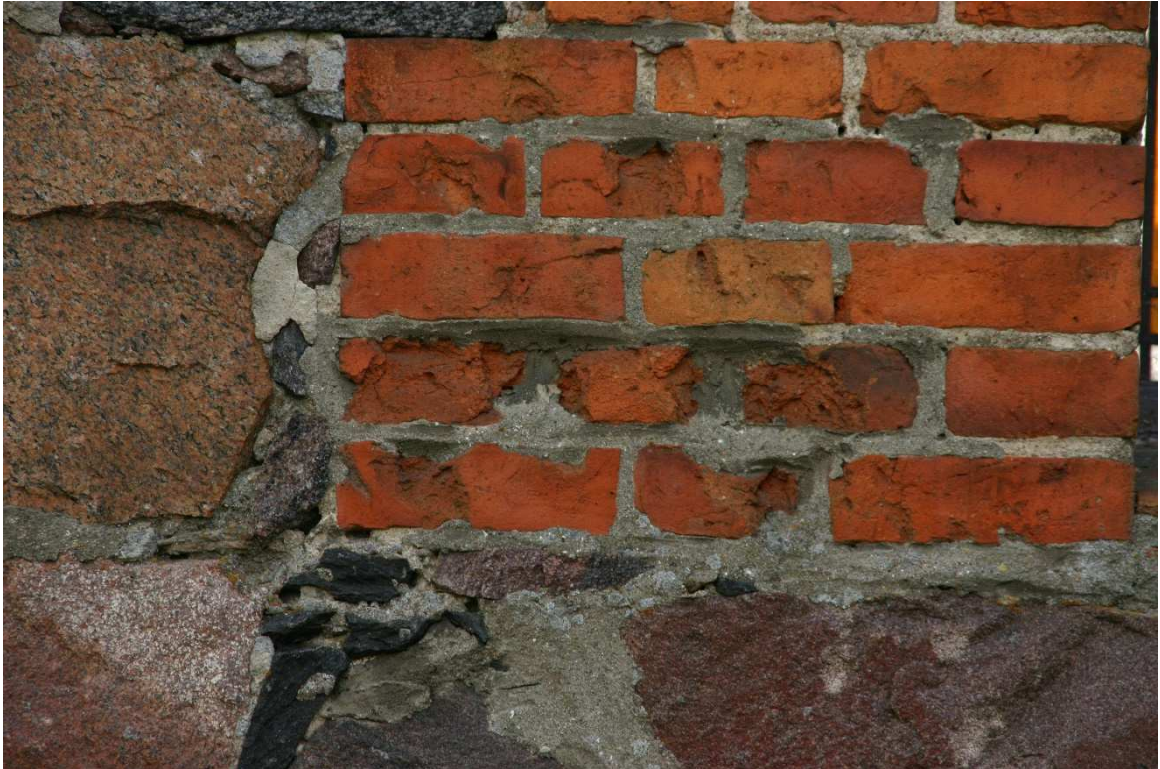
Fot.10. Lubiewo, kościół pw. św. Mikołaja, stan zachowania wątku ceglanego. Naprawy w obrębie spoin wykonano szczelną zaprawą cementową.

Spoiny cementowe naciąć szlifierką kątową w celu ułatwienia ich usuwania. Wykuwanie prowadzić ręcznie, dłutami widiowymi, zwracając uwagę, aby nie uszkodzić „zdrowych” cegieł; dokumentować obecność oryginalnych zapraw w warstwach spodnich.

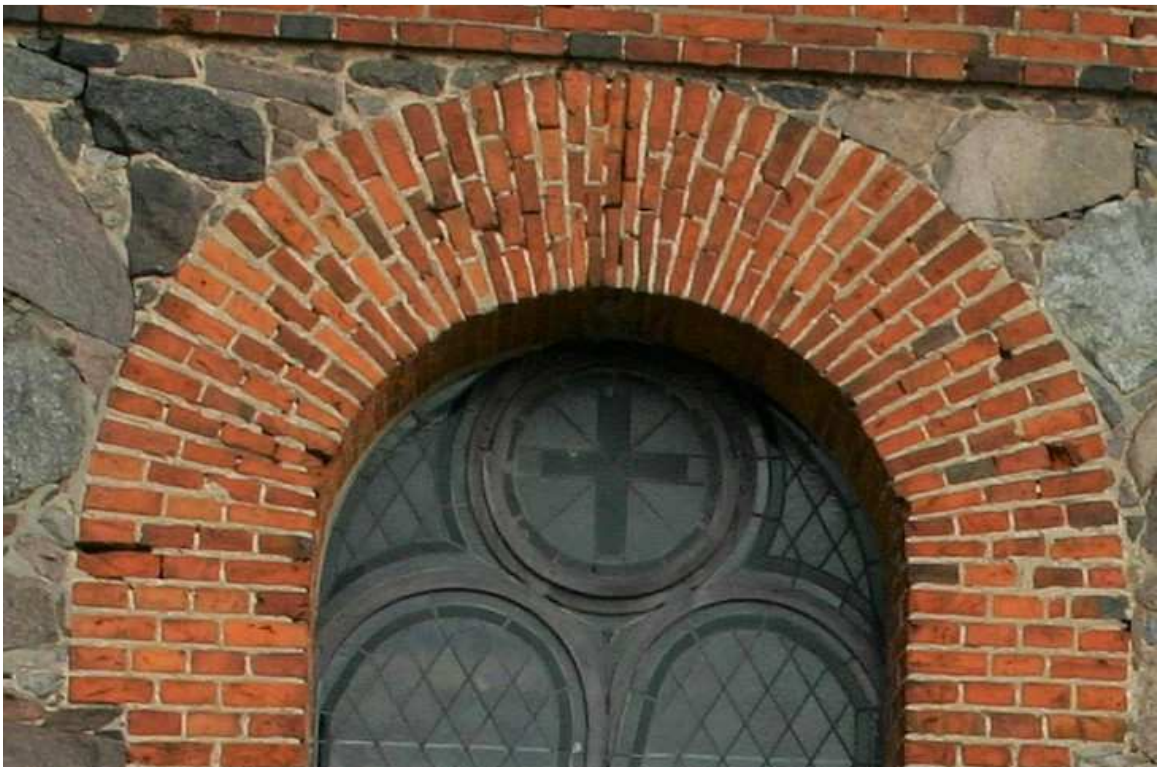
Zarówno materiał kamienny, jak i ceglany, zachowane są w stosunkowo dobrym stanie. Sporadyczne spękania i ubytki materiału ceramicznego mają w przeważającej mierze charakter mechaniczny. Nieliczne ubytki lica cegieł występują w partii wieńcowej - korona murów (prezbiterium, absyda) i związane są z nieszczelnością pokrycia dachowego i orynnowania.

Fot.11. Lubiewo, kościół pw. św. Mikołaja, stan zachowania wątku ceglanego. Ubytki cegły mają w większości charakter mechaniczny i ograniczone są w większości do powierzchni materiału.
