**Program prac konserwatorskich  
elewacji kościoła pw.  
Podwyższenia Krzyża Świętego w Lisewie.**

magister sztuki  
**DOBROMIR DOMBEK**  
dyplomowany konserwator zabytków  
Harcerska 5/5, 87-100 Toruń, tel. 602 311 829

**Toruń – Lisewo 2018**

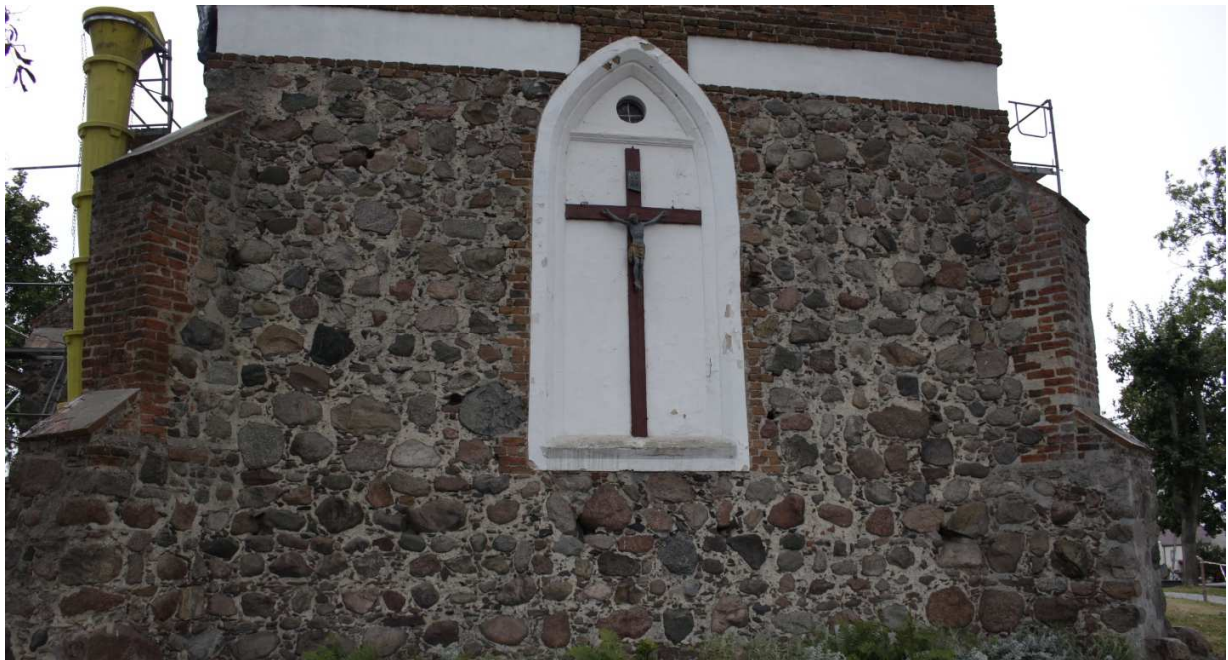
Fot.3. Lisewo, kościół pw. Podwyższenia Krzyża Świętego, widok ogólny na elewację wschodnią. Na zdjęciu widoczne także nieprawidłowo wykonane tynki blendy prezbiterium. Tynk pokrywa blendę wraz z profilowaniem. Zaprawę pobielono farbą emulsyjną.

Ostateczne decyzje dotyczące opracowania tynków w bardziej kontrowersyjnych częściach budowli: tynki krucht i blenda prezbiterium podjęte zostaną po zdjęciu warstw wtórnych, oględzinach pozostałości i konsultacji z historykiem sztuki.

**-Ubytki tynków uzupełnić zaprawą wapienno-trassową np. Optosan RenoPutz f-my Optolith.**

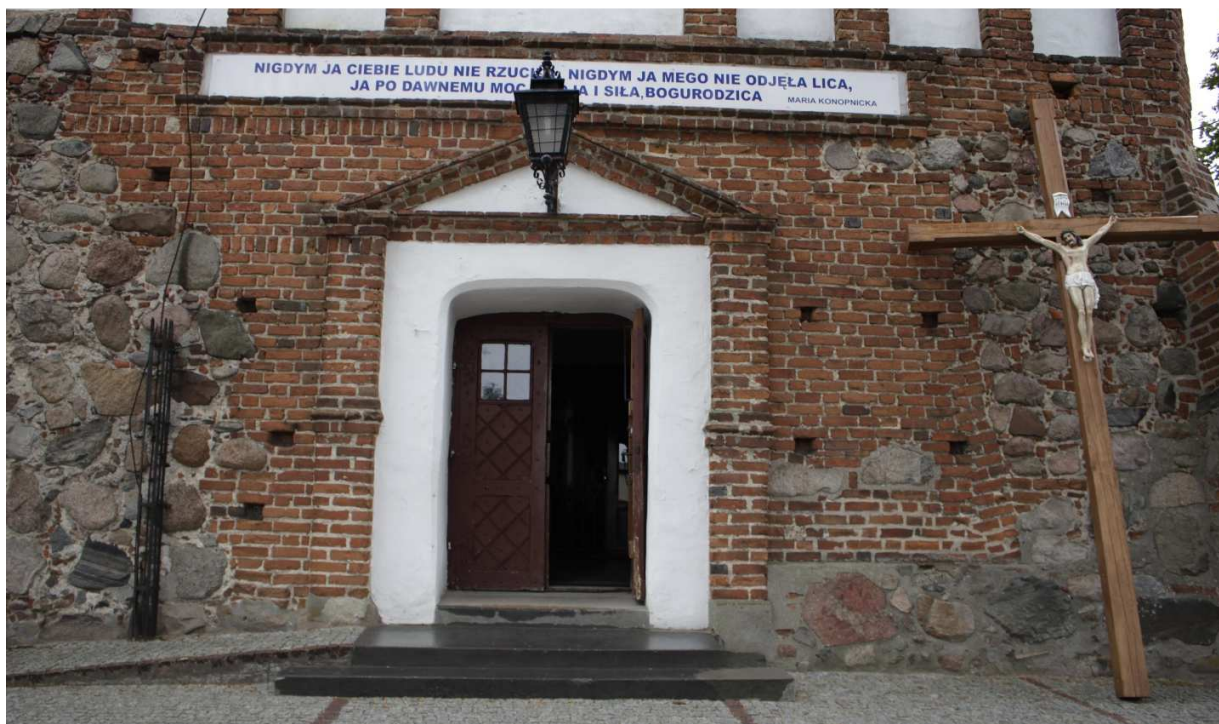
Aktualne zagospodarowanie terenu wokół budynku jest z konserwatorskiego punktu widzenia mało optymalne i posiada szereg rozwiązań generujących niebezpieczeństwo dla budowli zabytkowej. Błędem jest odprowadzenie wody opadowej bezpośrednio na trawnik w odległości tylko 20 cm od murów obwodowych. Podobnie niekorzystny wpływ może mieć doprowadzenie pol-brukowego chodnika aż do samej ściany elewacji zachodniej. Chociaż budulec murów charakteryzuje bardzo wysoka odporność na wilgoć to spajająca go zaprawa wapienna posiada bardzo duże zdolności transportu wody i w obecności w/w rozwiązań może powodować zawilgocenie wnętrza kościoła, korozję zapraw spajających kamień itp.

Fot.5. Lisewo, kościół pw. Podwyższenia Krzyża Świętego, widok ogólny na elewację zachodnią. Na elewacji zachodniej uwagę zwraca pol-brukowy chodnik doprowadzony do samej elewacji kościoła. Rozwiązanie takie sprzyja zawilgacaniu murów obwodowych.

**-Wokół murów obwodowych kościoła wykonać opaskę osuszająco-przeciwrozbryzgową wypełnioną żwirem filtracyjnym.**

*Opaska powinna mieć szerokość około 40cm i podobną głębokość. W szczególności zaleca się zastąpienie żwirowymi opaskami polbrukowej nawierzchni przylegającej do kościoła od strony zachodniej.*

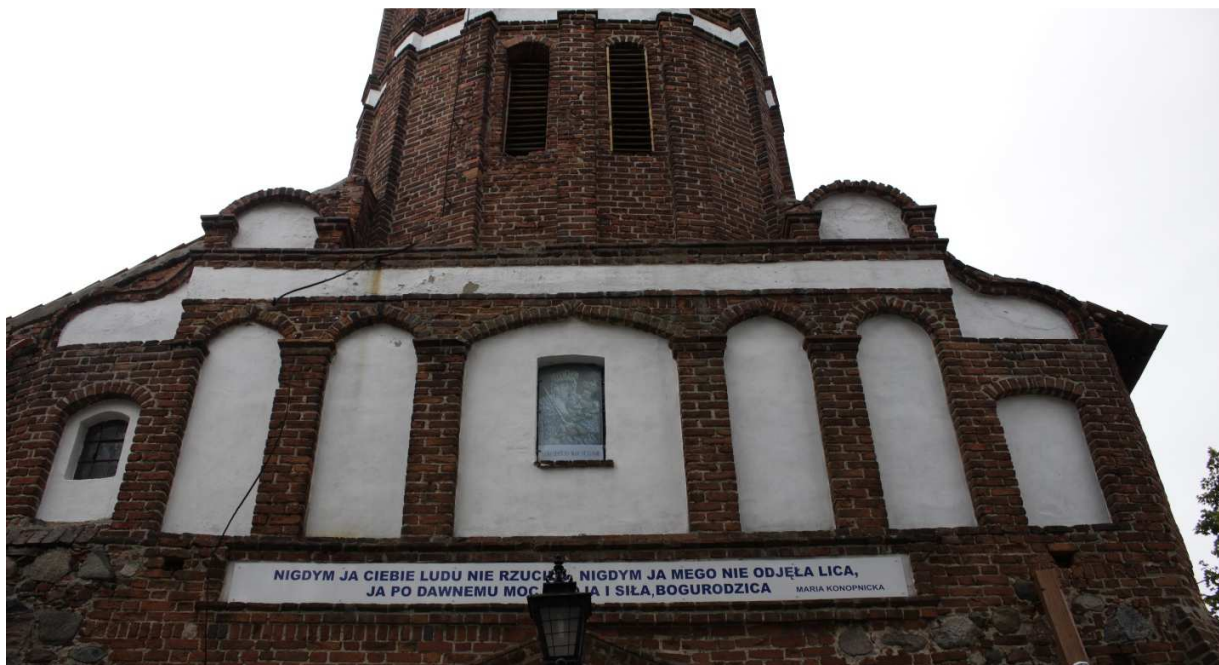
Fot.6. Lisewo, kościół pw. Podwyższenia Krzyża Świętego, widok ogólny na elewację zachodnią. Tynki fryzu łuszczą w wyniku działania wody opadowej – przerwy gzyms nad fryzem.

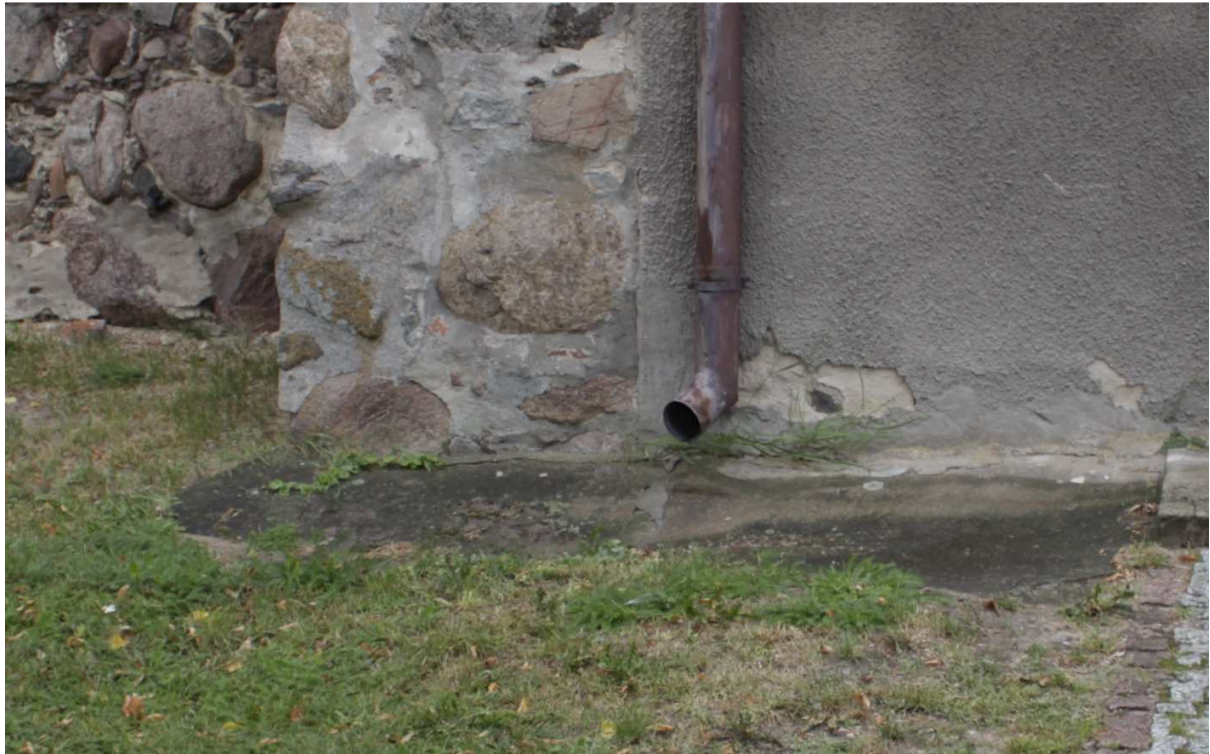
Fot.9. Lisewo, kościół pw. Podwyższenia Krzyża Świętego, elewacja południowa. Na zdjęciu widoczny sposób odprowadzenia wody z dachu kruchty południowej.

**-Zmodyfikować odpływ wody opadowej z rur spustowych, kierując ich ujście poza teren przylegający bezpośrednio do murów kościoła.**

*Odpływy przeprowadzić ponad opaskami osuszającymi za pomocą rur spustowych lub rynien.*

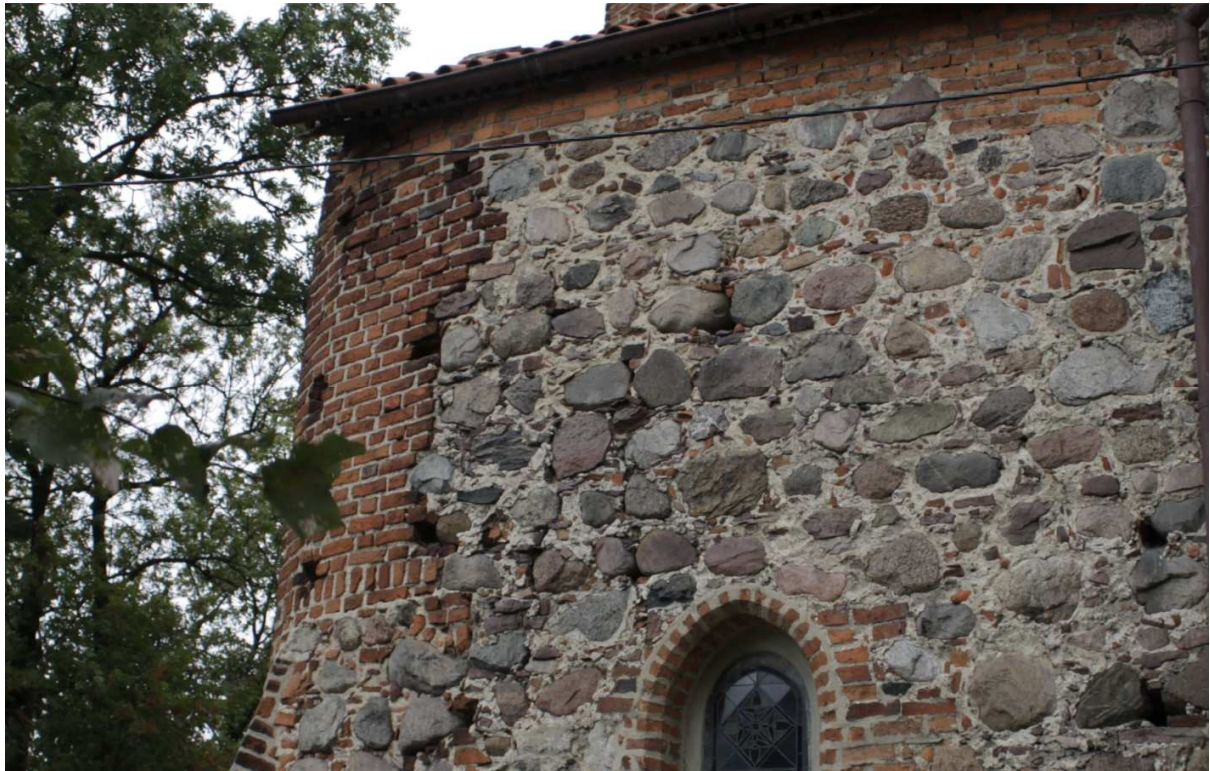
Defekty o charakterze konstrukcyjne występują sporadycznie. Widoczne są głównie w postaci spękań wątku kamiennego na południowej i północnej elewacji kruchty zachodniej oraz na południowej elewacji korpusu. Rozluźnienie lub spękanie wątku ceglano-ceglanego obserwuje się na skośnych przyporach elewacji północnej oraz w okolicach otworów okiennych na styku wątku ceglano-ceglanego i kamiennego. Spękania spowodowane są raczej lokalnym odspajaniem się i wypłukiwaniem zaprawy murarskiej niż zjawiskami natury statycznej. To najprawdopodobniej wypłukanie wapiennej spoiny i rozluźnianie się wątku murarskiego były powodem wymiany dużej części spoin na współczesny materiał o spoiwie

Fot.10. Lisewo, kościół pw. Podwyższenia Krzyża Świętego, elewacja południowa kruchty zachodniej. Na zdjęciu widoczne spękania wątku kamiennego oraz spękanie na granicy wątków kamień-cegła.

**-Szpałdowanie rozluźnionego wątku kamiennego wykonać zaprawą Optosan TWM, f-my Optolith.**

*Zaprawę murarską między kamieniami ubijać w celu zapewnienia prawidłowego wypełnienia i przewiązania wątku kamiennego.*

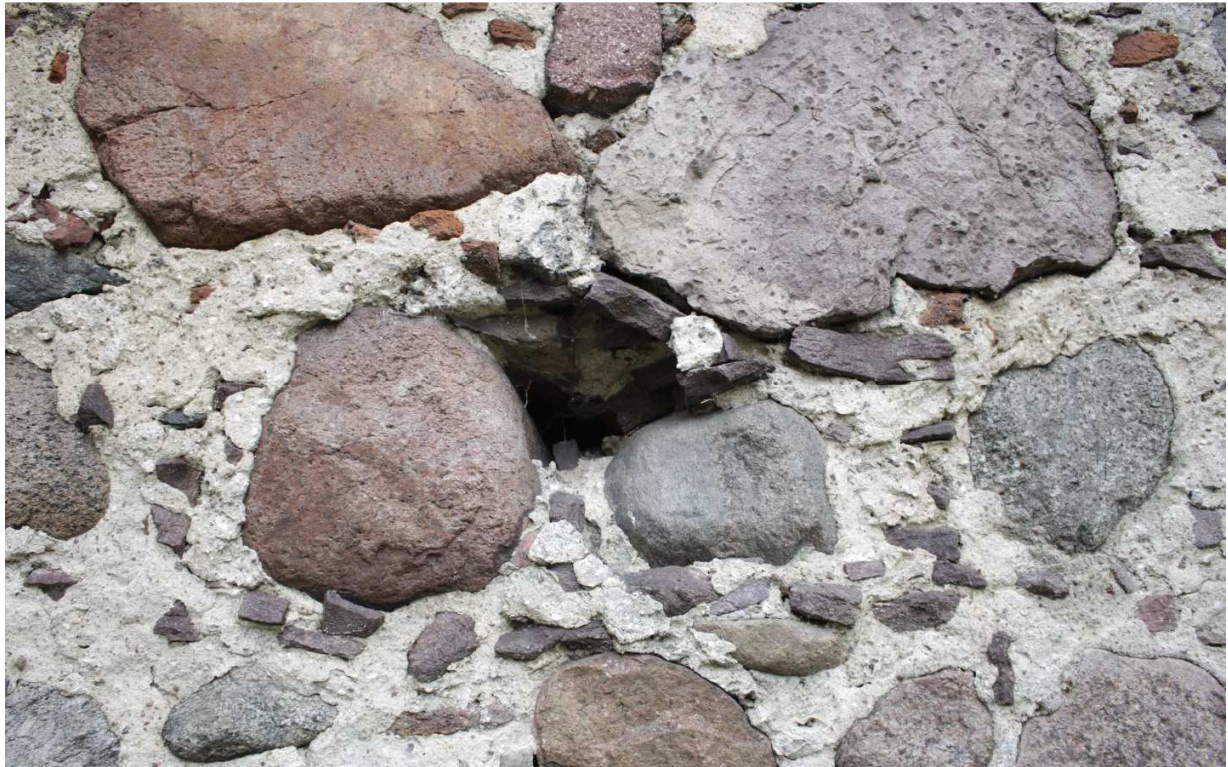
Fot.11. Lisewo, kościół pw. Podwyższenia Krzyża Świętego. Na zdjęciu wątek kamienny z zachowanym otworem maculcowym.

Zaleca się zachowanie maksymalnej ilości zapraw historycznych obecnych w spoinach wątku kamiennego. Bezwzględnie zachować należy otwory maculcowe obecne zarówno w wątku ceglanym jak i kamiennym. Dopuszcza się wyptycenie dna otworów w cegle poprzez wstawienie plastrów cegły odcinanych od strony główki oraz wyprofilowanie i uszczelnienie otworów w wątku kamiennym w celu zabezpieczenia przed penetracją muru przez wodę opadową.

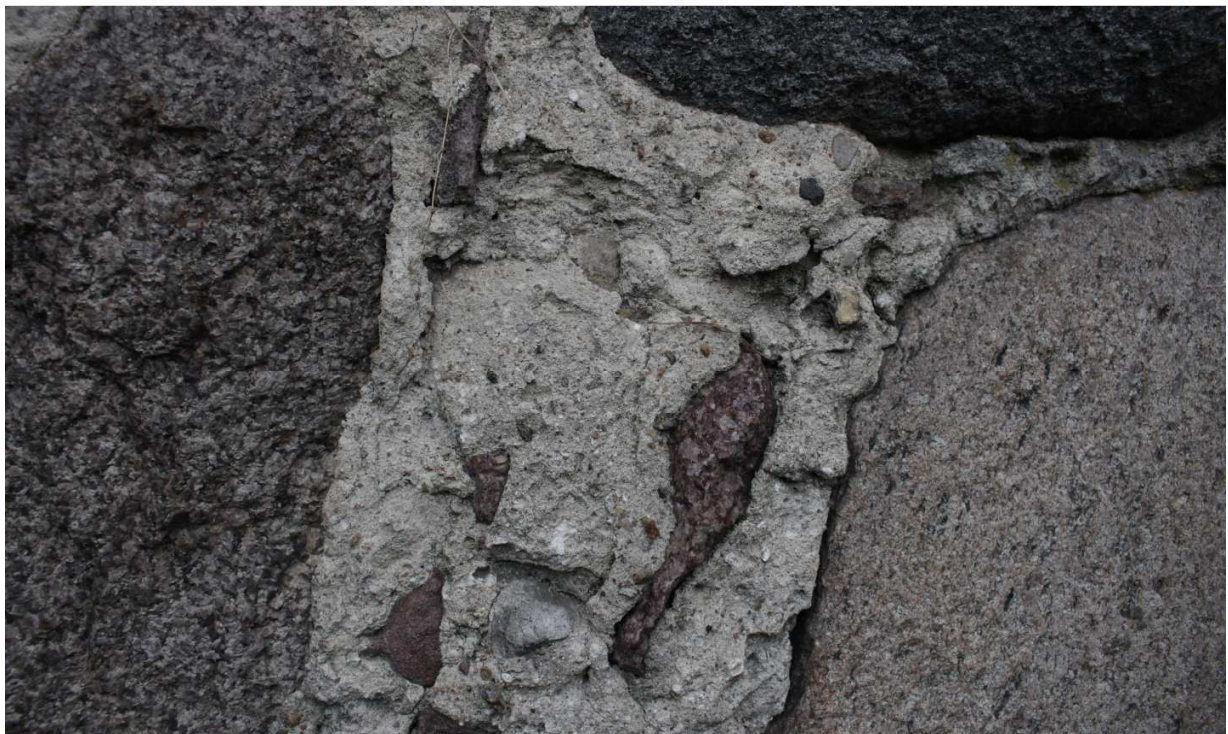
Fot.12. Lisewo, kościół pw. Podwyższenia Krzyża Świętego. Na zdjęciu widoczna tekstura zaprawy spoinującej wątek kamienny. Zaprawa posiada bardzo zróżnicowane frakcje kruszywa z odłamkami dochodzącymi do śr. 10mm.

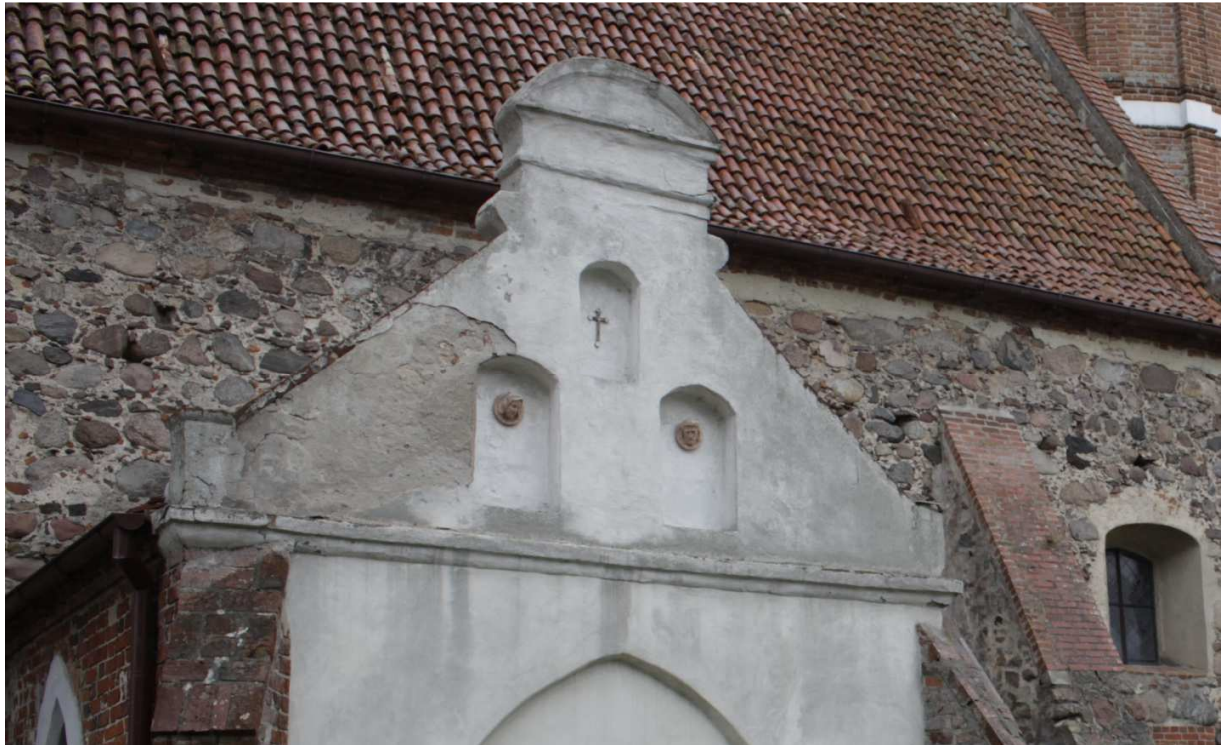
Fot.13. Lisewo, kościół pw. Podwyższenia Krzyża Świętego. Elewacja południowa. Tynki kruchty południowej – widoczne złuszczenia powierzchniowej warstwy tynków. Zaprawa jest silnie wypłukana – odstąpiła powierzchnia pudruje się.

*Uzupełnienia podbarwić w masie do koloru tynku oryginalnego lub nieznacznie jaśniejszego i cieplejszego. Korekty kolorystyczne wykonać za pomocą farb lub pigmentów osadzonych na spoiwie żelazo-krzemianowym np. Keim Restauro Lasur Fixativ.*

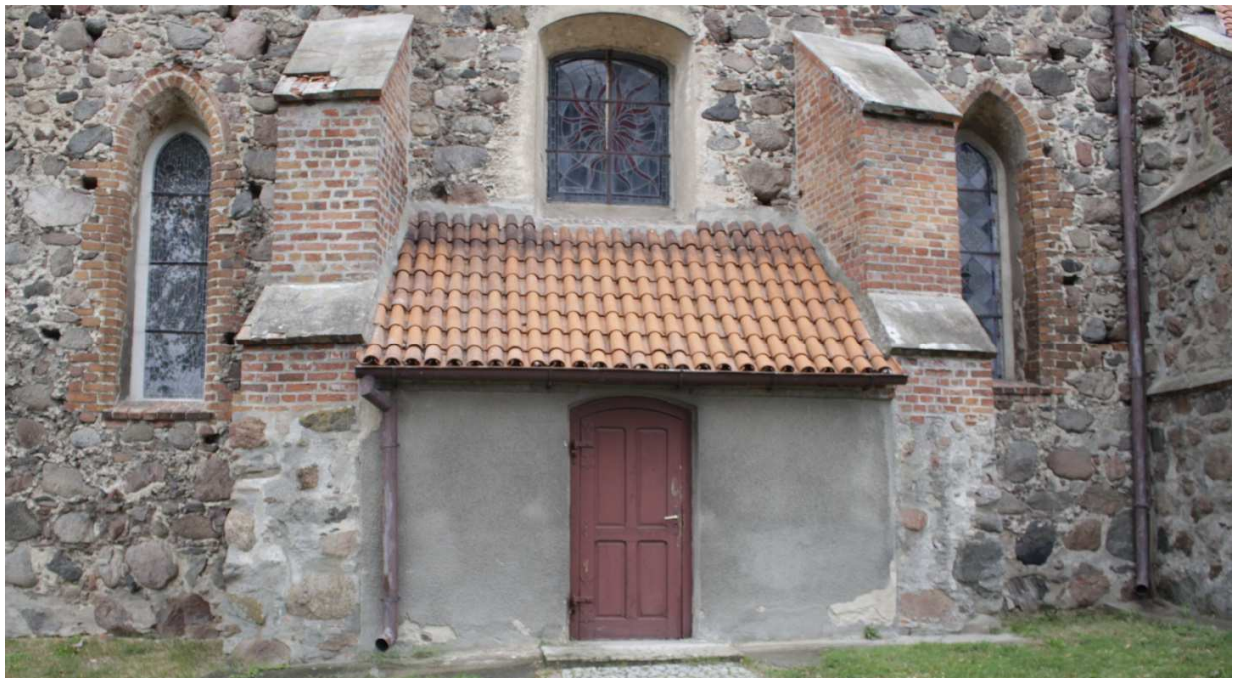
Fot.14. Lisewo, kościół pw. Podwyższenia Krzyża Świętego. Kruchta południowa. Na zdjęciu widoczne naprawy – wążki kamiennego oraz pokrycie czap przypór wykonane ze szczelnej zaprawy betonowej. Górna czapa zachodniej przypory jest uszkodzona.

**-Usunąć wtórne betonowe spoiny wątku kamiennego i cementową szlichtę pokrywającą spływy czap przypór oraz odsadzki zakrystii.**

*Zabieg przeprowadzić ręcznie w celu ograniczenia uszkodzeń zachowanego wątku ceglanego. Wtórny i historyczną zaprawę na styku przypór i murów obwodowych wybrać na głębokość min. 20cm w celu umożliwienia poprawnego szpałdowania wątku kamiennego. W razie zaobserwowania bardzo głębokich zniszczeń zaprawy murarskiej konieczne może być wykonywanie zabiegu etapami. Naprzemienne wybieranie zapraw starych i szpałdowanie.*

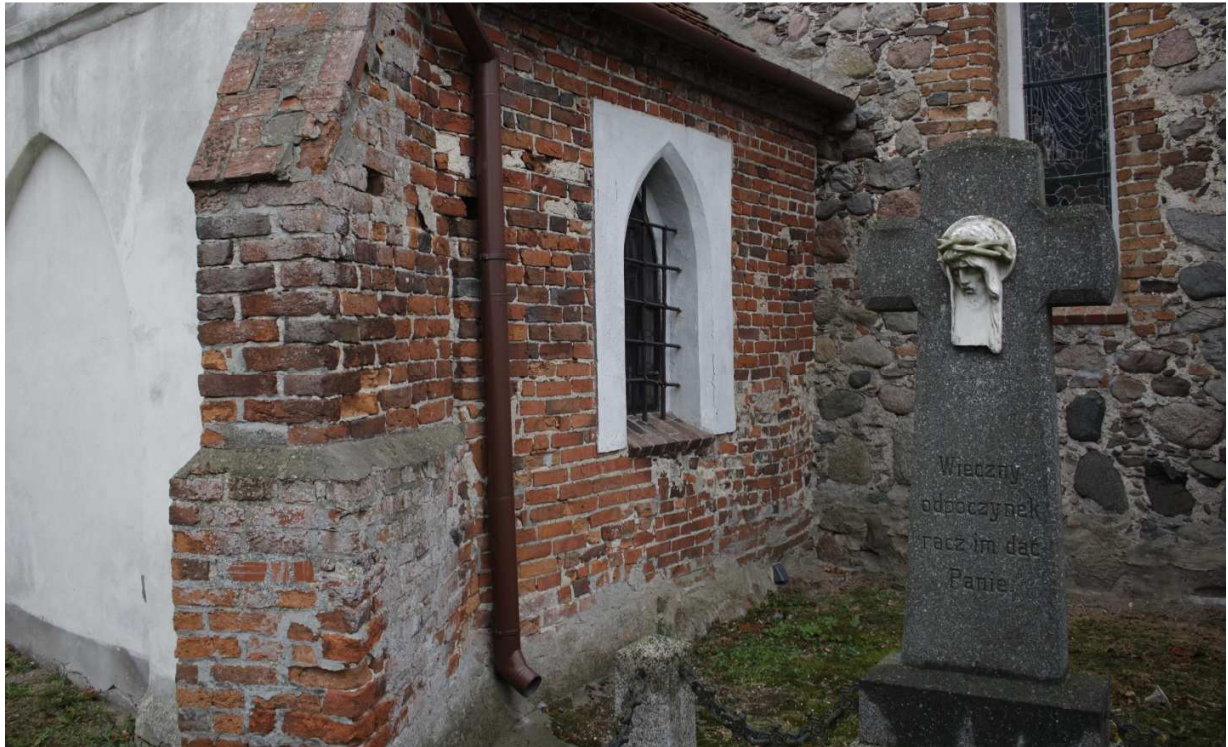
Korozja biologiczna występuje dość selektywnie w postaci rozległych szarych nawarstwień tworzonych przez kolonie porostów kalcytofilnych. Nawarstwienie tego typu zlokalizowane są głównie po stronie północnej, najintensywniej widoczne na czapie i krenelażu wieży. Pomniejsze kolonie występują także na splywach przypór i całej elewacji północnej.

Fot.15. Lisewo, kościół pw. Podwyższenia Krzyża Świętego. Elewacja północna, wążek ceglany przypór kruchty północnej jest silnie wypłukany i pokryty obfitymi nawarstwieniami biologicznymi w kolorze szarym. Lokalnie obserwuje się zniszczenia charakterystyczne dla korozji solnej – tłuszczenie cegły. Również tutaj obserwuje się niezbyt szczęśliwe odprowadzenie wody opadowej, bezpośrednio na trawnik przy kruchcie.

**-Przeprowadzić wstępną dezynfekcję zaatakowanych przez drobnoustroje partii wątku ceglanego.**

*Zabieg wykonać przez natrysk, z użyciem biocydu przeznaczonego do dezynfekcji murów, np.: Biotin R – 5% roztwór w alkoholu etylowym. Dokładnie przesylić powierzchnię porażonego wątku.*

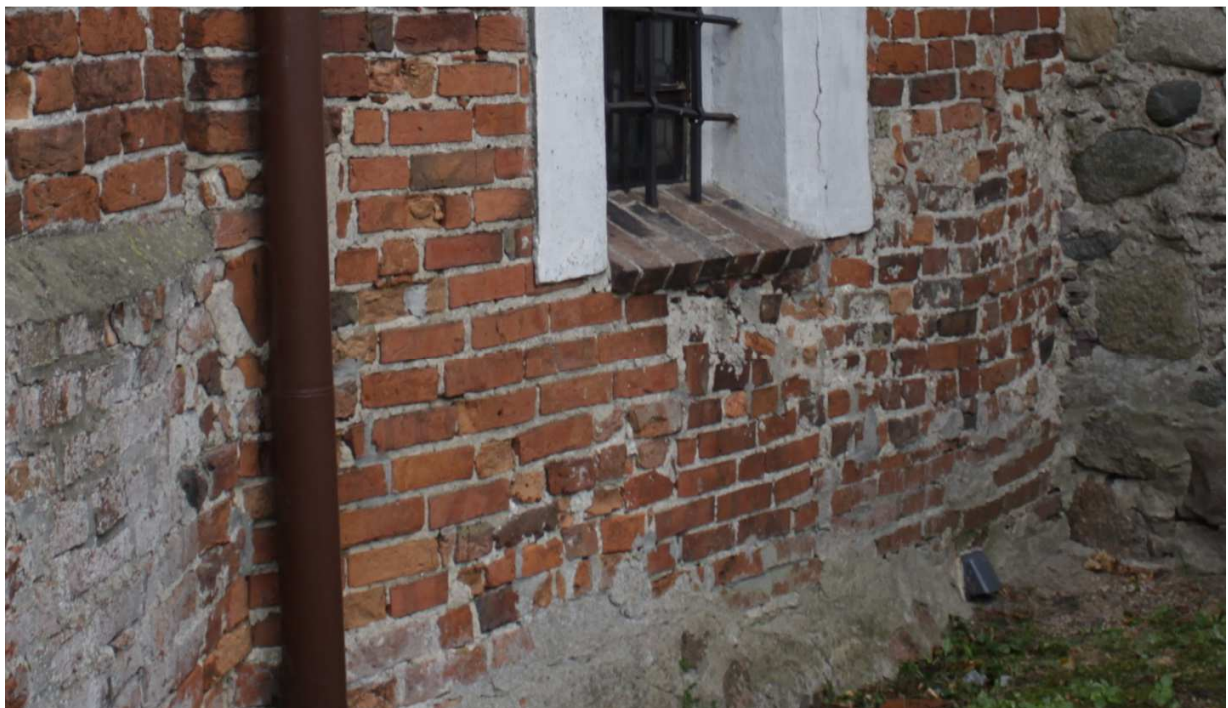
Fot.16. Lisewo, kościół pw. Podwyższenia Krzyża Świętego. Kruchta północna, w dolnej części ściany widoczne są bardzo niestaranne naprawy murarskie.

**-Watek ceglany uzupełnić cegłą o parametrach zbliżonych do oryginału osadzonej na zaprawie trassowo-wapiennej TWM f-my Optolith.**

*Rozmiar cegły dopasować do wielkości lokalnego wątku – fazy historyczne. Uzupełnienia rozleglejsze, złożone z zespołów kilku do kilkunastu cegieł „rozbić” kolorystycznie poprzez lokalne, laserunkowe spatynowanie farbami o spoiwie silikatowym np. Keim Restauro Lasur lub podobnymi.*

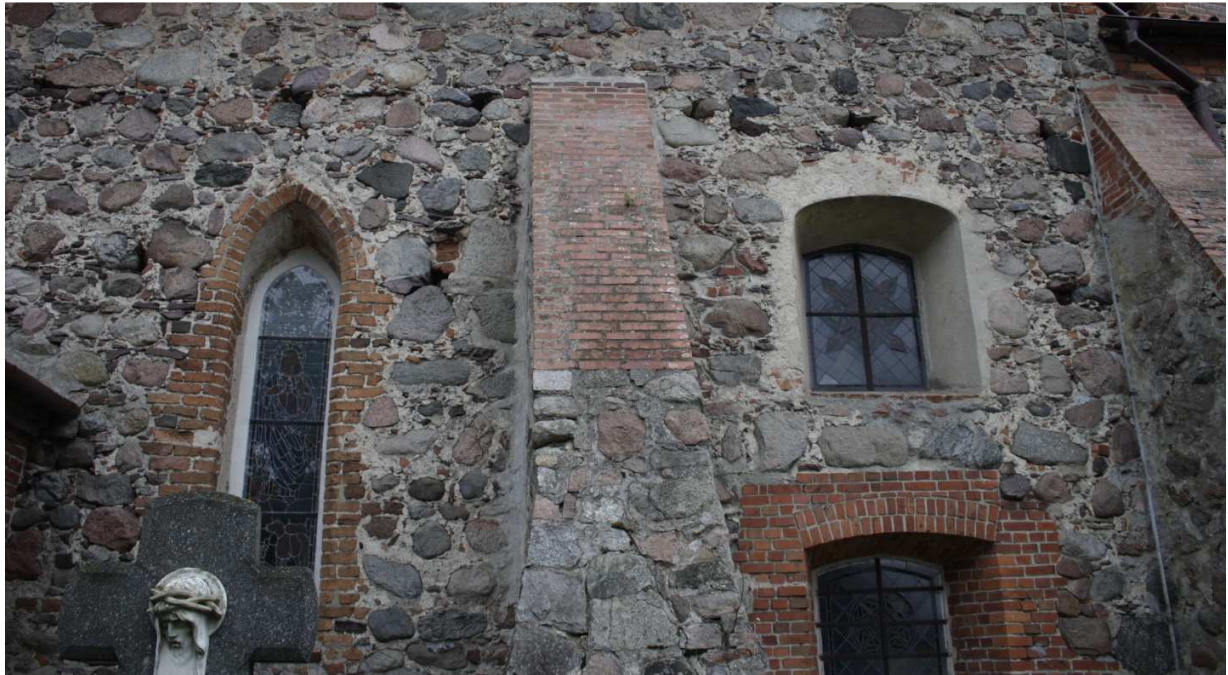
cementowym. Naprawy tego typu obserwuje się min na przyporach elewacji północnej, na przyporach kruchty zachodniej i południowej. W obszernym zakresie przespoinowano także ściany zakrystii. Niepokoi lokalizacja uzupełnień (w zwęgłowaniach przypór) mogąca świadczyć o odpajaniu się ich trzonu od korpusu budynku.

Fot.17. Lisewo, kościół pw. Podwyższenia Krzyża Świętego. Elewacja północna. Bardzo starannie poprowadzona naprawa wzdłuż połączenia korpusu i przypory wskazywać może na problemy ze statyką tego elementu.

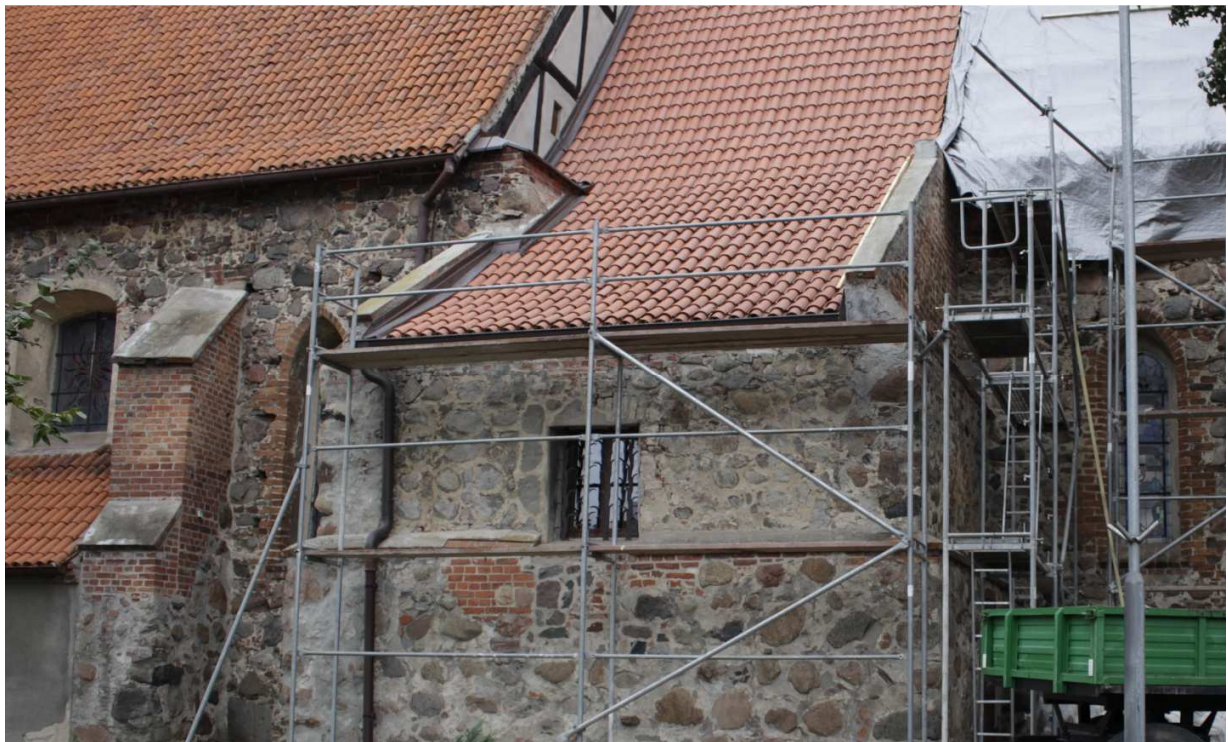
Fot.18. Lisewo, kościół pw. Podwyższenia Krzyża Świętego. Elewacja południowa. Na zdjęciu widoczna bryła zakrystii z otworem okiennym o wtórnie zmienionym kształcie.
