**PRACE REMONTOWE: ELEWACJA Z RENOWACJĄ I KONSERWACJĄ ZESPOŁU
OKIEN WITRAŻOWYCH, POKRYCIE DACHU,
WIĘŻBA DACHOWA ORAZ DREWNIANY STROP KOLEBKOWY**

KOŚCIÓŁ p.w. św. JÓZEFA RZEMIEŚLNIKA W BYDGOSZCZY
dz. nr 17/2, obr. 190
ul. Toruńska 166, 85-817 Bydgoszcz

PROJEKT BUDOWLANY

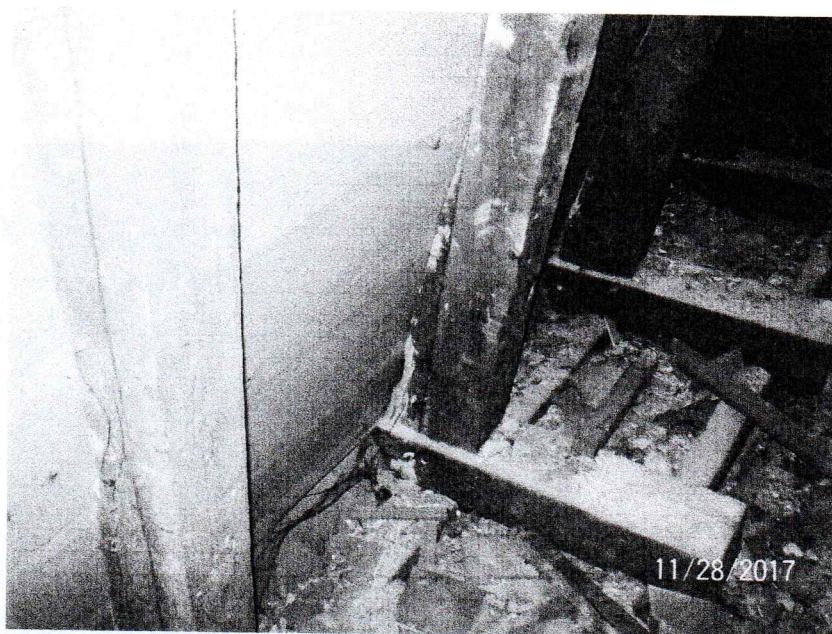
W rezultacie przeprowadzonych oględzin stwierdzono, że elementy więźby dachowej w obydwu częściach kościoła (nad nawą główną oraz prezbiterium) znajdują się w podobnym stanie technicznym. Zarówno w jednym jak i drugim przypadku najważniejsze uszkodzenia stanowią ubytki drewna spowodowane próchnicą. W odniesieniu do więźby nad prezbiterium występują one najczęściej w dolnej części krokwi (w pobliżu ich oparcia na płatwi stopowej – Fot.5) a nad nawą główną na powierzchni krzyżulców wiązara (Fot.6), wieszaków (Fot.7) oraz innych elementów.

Fot.5. Ubytki spowodowane próchnicą na powierzchni krokwi w prezbiterium.

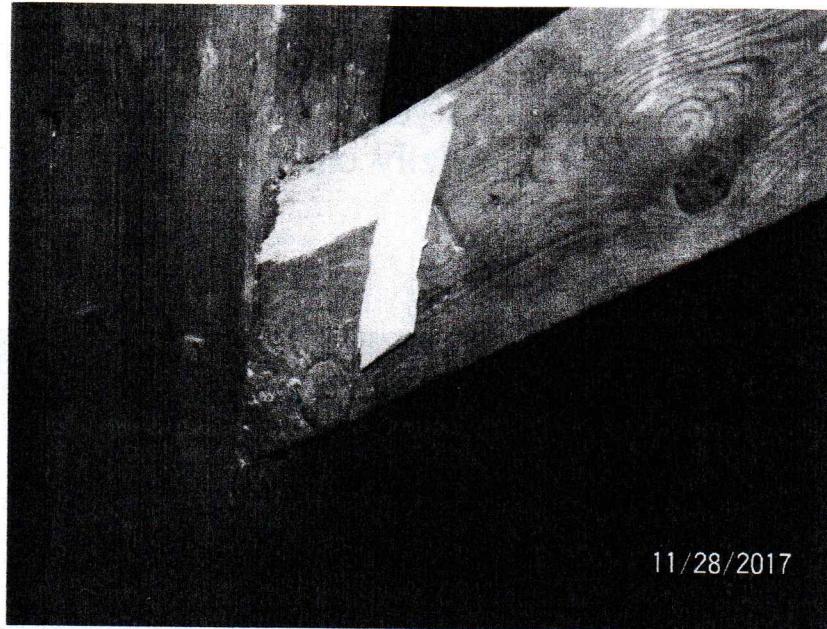
Fot.6. Korozja biologiczna na powierzchni krzyżulców więzara nad nawą główną.

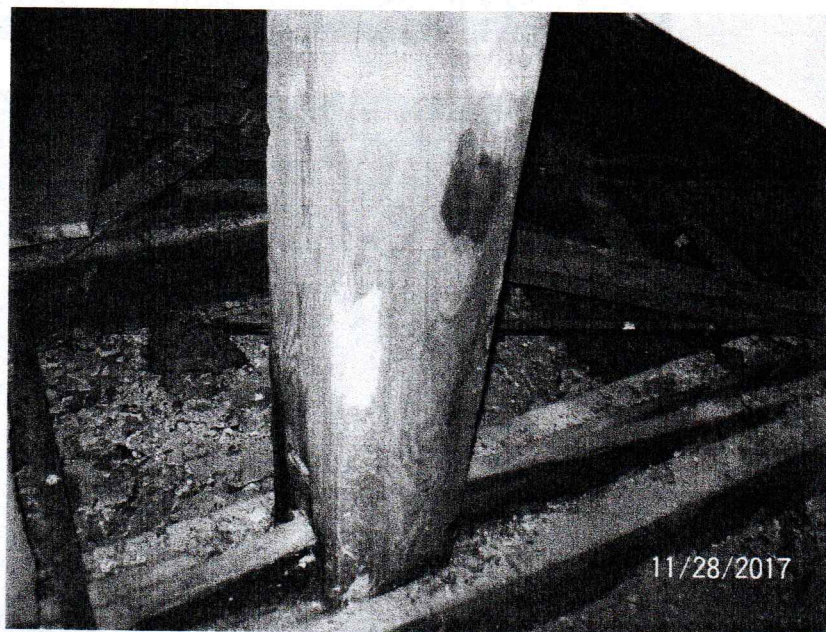
Fot.7. Uszkodzony przez próchnicę fragment wieszaka.

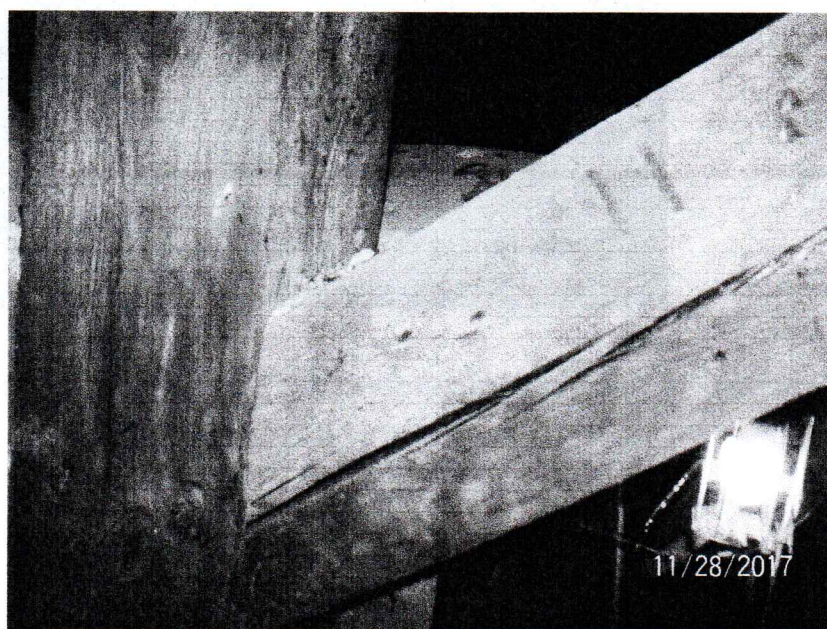
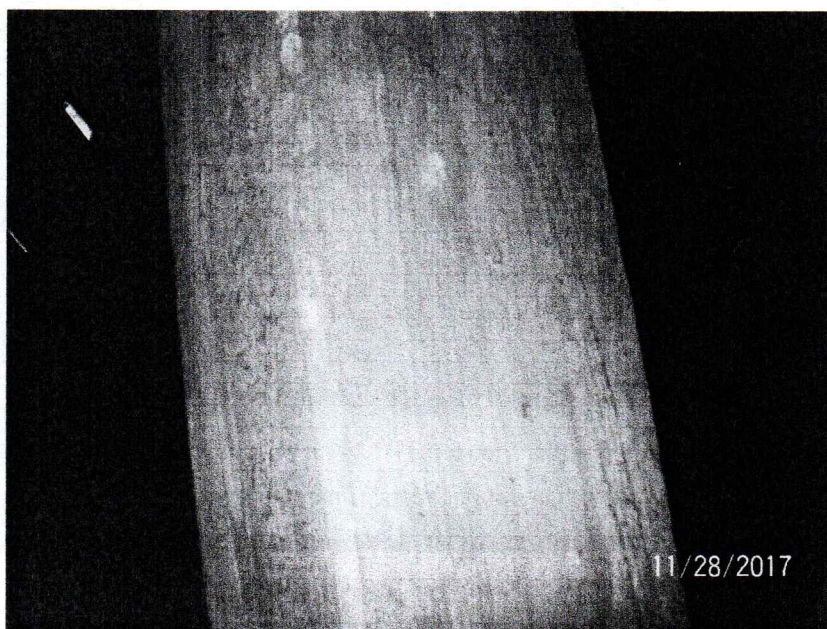
Wizja lokalna pozwoliła na ustalenie, że w niektórych drewnianych elementach więźby dachowej znajdują się otwory wylotowe Spuszczela pospolitego (*Hylotrupes bajulus* L.), będącego jednym z najbardziej powszechnych owadów niszczących drewno. Zaobserwowane ślady bytności szkodników były jednak nieliczne (charakterystyczne owalne otwory - Fot.8,9) co pozwala sądzić, że nie wyrządziły one poważniejszych szkód w elementach konstrukcyjnych.

Fot.8,9. Przykłady otworów wylotowych Spuszczela pospolitego (*Hylotrupes bajulus* L.).

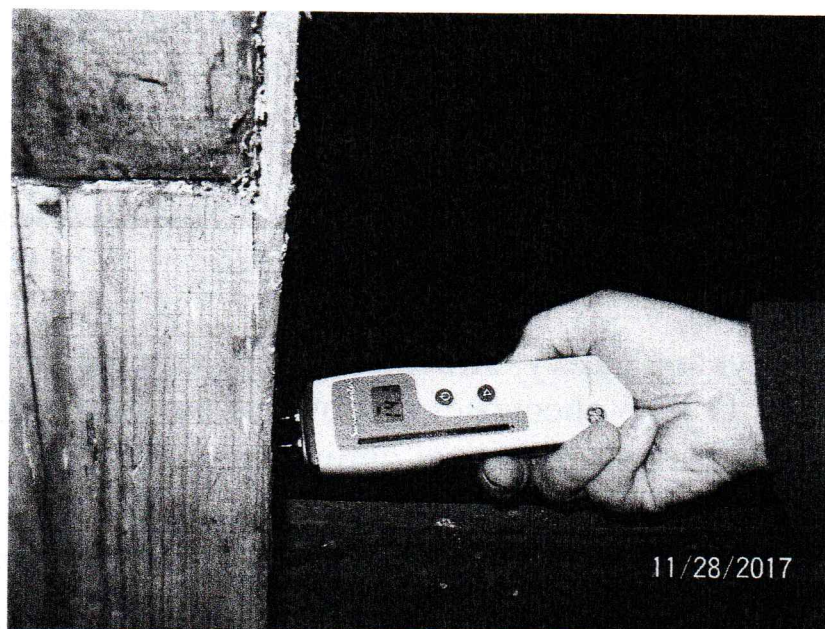
Zastrzeżeń nie budziła wilgotność drewna. Przeprowadzone podczas oględzin pomiary wskazywały wartość w zakresie 12 – 15% (Fot.10), co odpowiadało stanowi powietrzno-suchemu, najbardziej wskazanemu dla prawidłowej pracy elementów drewnianych.

Fot.10. Pomiar wilgotności więźby dachowej.

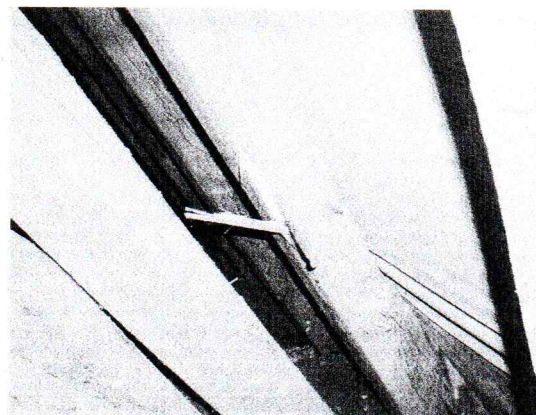
Krokiew w osi 2 (węzeł „j”)
– korozja na głębokość do 2cm

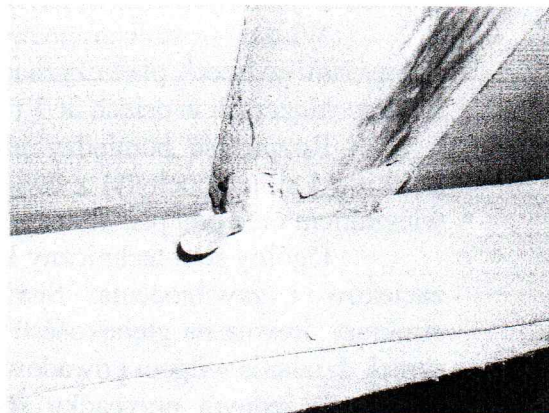
W jednym przypadku stwierdzono odkształcenie – polegające na skręceniu krokwi nad podporą przy (węzeł „a” przy osi 2).

Krokiew w osi 2 (węzeł „a”)
– korozja na głębokość do 5cm
oraz skrzywienie na podporę

fragmentach, gdzie uszkodzenia struktury drewna sięga głębiej niż 2cm. (dotyczy to m.in. 20% krążyn kolebki, 5 przepustnic nad prezbiterium oraz jednej krokwi i fragmentu płatwi na długości 2m przy krokwi w osi 2). Należy przy tym zachować zasadę, że szerokość jednej nakładki wynosi min. ½ szerokości istniejącego elementu, przy wysokości równej istniejącemu elementowi. Przy wzmacnianiu krążyn należy odsłonić fragmenty deskowania przez zdjęcie polepy i warstwy papy.

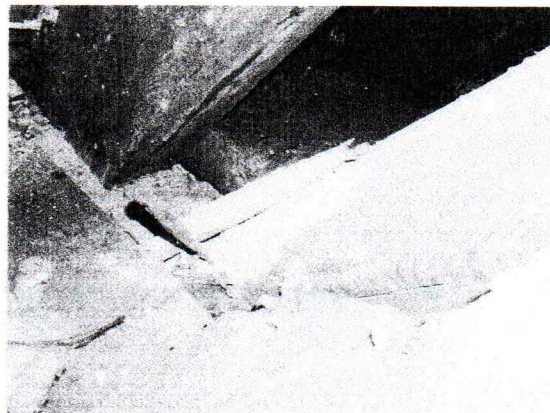
Stolec wiązara w osi 2 (węzeł „i”)
– korozja na głębokość do 5cm

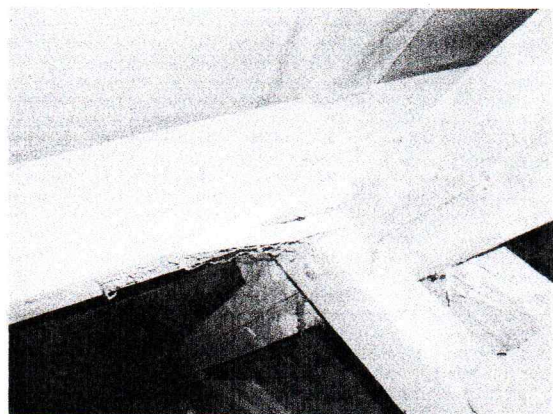
Płatew w osi 2 w węźle
– korozja na głębokość do 2cm

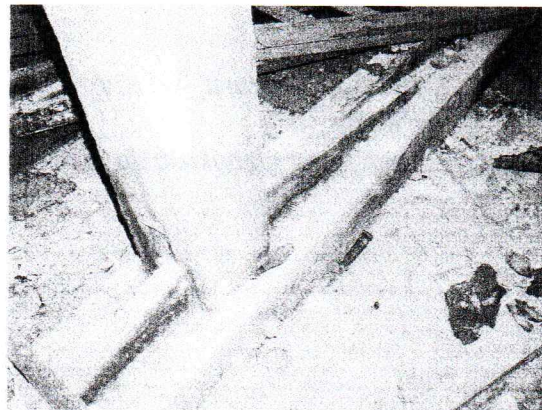
Wieszak i kleszcz wiazara w osi 2
(w węźle „b”)
– korozja na głębokość do 3cm

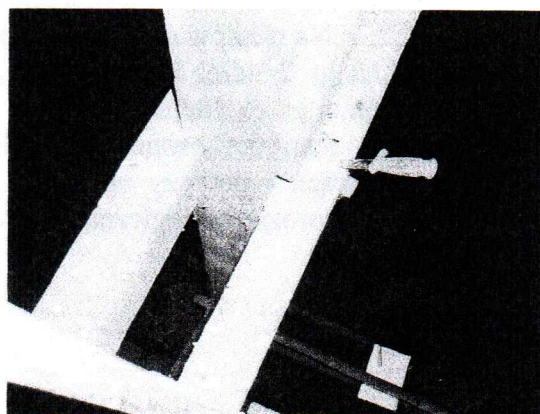
Kleszcz wiazara w osi 2
(w węźle „e”)
– korozja na głębokość do 3cm

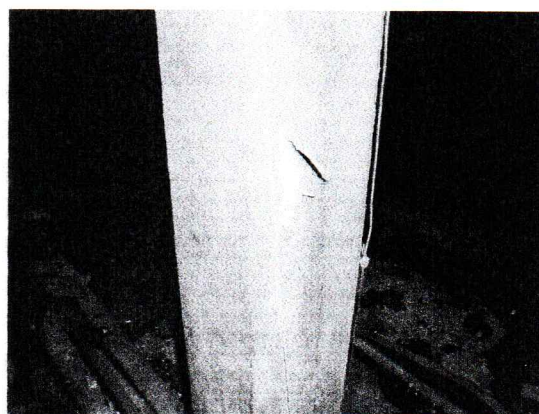
Wieszak wiazara w osi 4
(między węzłami „b” i „d”)
– korozja na głębokość do 2cm

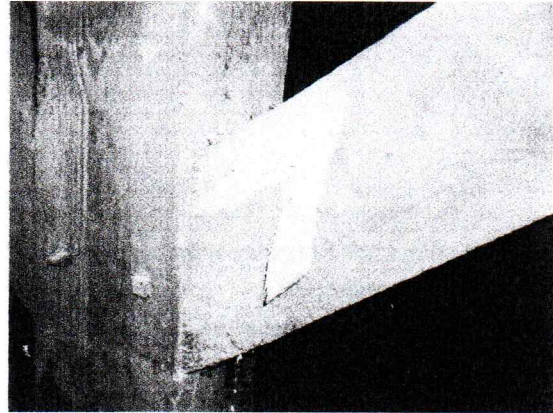
Krzyżulec wiązara w osi 6
(w węźle „d”)
– korozja na głębokość do 2cm

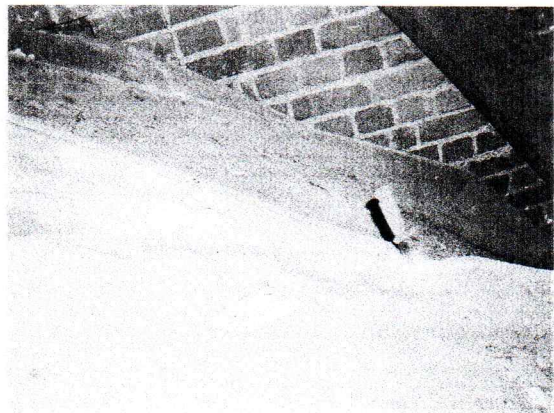
Stan deskowania dość dobry. Z kolei w krążynach stwierdzono kilku przypadkach (dotyczy ok. 20% długości) zniszczenie górnych krawędzi bali poprzez korozję biologiczną na głębokość 2÷7cm. (zwłaszcza między osiami 1 i 3 oraz 4 i 6)

Widok zniszczonych krążyn między osiami 1 i 3 oraz „a” i „b”

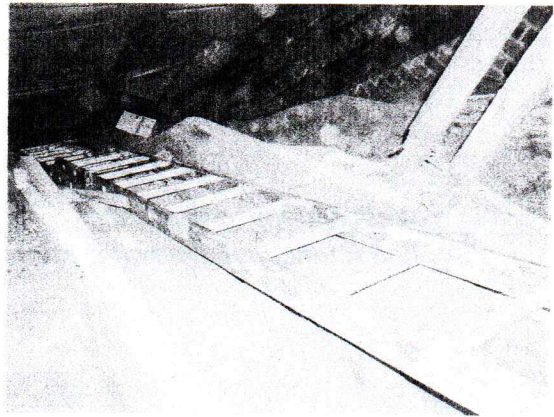
Widok zniszczonych krążyn między osiami 1 i 3 oraz „b” i „c”

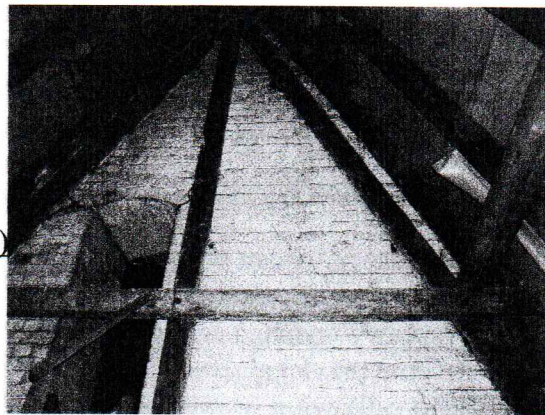
Widok wiązara przy ścianie w osi „7”
(w ścianie widoczne ukośne pęknięcia)

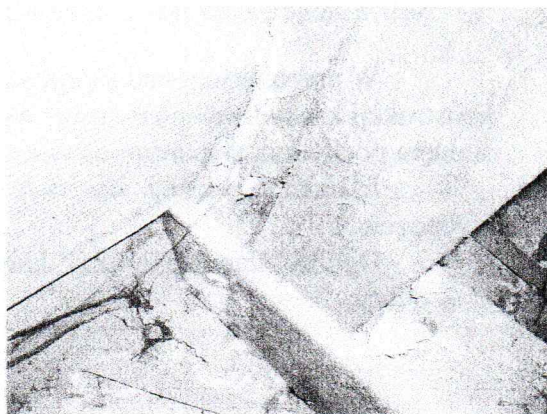
Ogólny stan techniczny konstrukcji drewnianej z wyjątkiem przepustnic dość dobry.

Zniszczona przez korozję przepustnica
nad ścianą południową prezbiterium
