PROGRAM PRAC KONSERWATORSKICH  
DLA FIGURY MĘŻCZYZNY  
ZE SKARBCA  
KOŚCIOŁA ŚW. JAKUBA W TORUNIU.  
**Nr. rejestru B/352/11**

PROGRAM PRAC KONSERWATORSKICH  
DLA OBRAZU „SĄD OSTATECZNY”  
Z KOŚCIOŁA ŚW. JAKUBA W TORUNIU.

PROGRAM PRAC KONSERWATORSKICH  
DLA OBRAZU Z KAPLICY ŚW. OGRÓJCA  
„OSTATNIA WIECZERZA”  
Z KOŚCIOŁA ŚW. JAKUBA W TORUNIU.

PROGRAM PRAC KONSERWATORSKICH  
DLA EPITAFIUM „CHRYSTUS ZMARTWYCHWSTAŁY”  
Z KOŚCIOŁA ŚW. JAKUBA W TORUNIU.

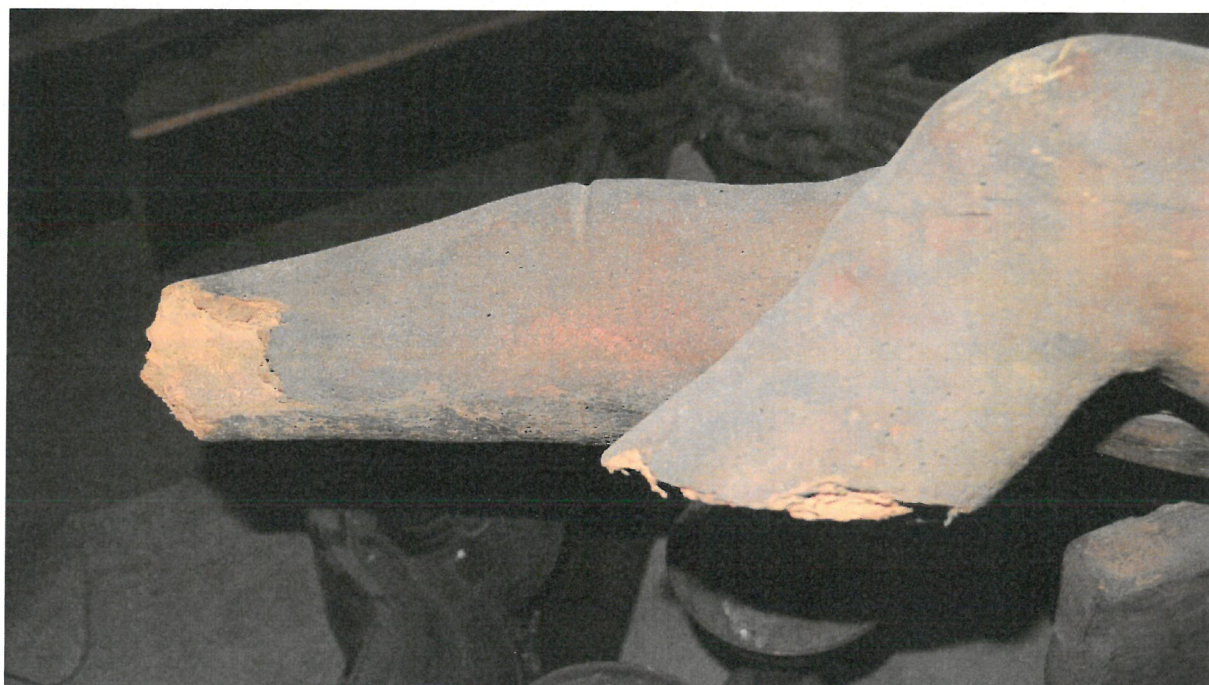
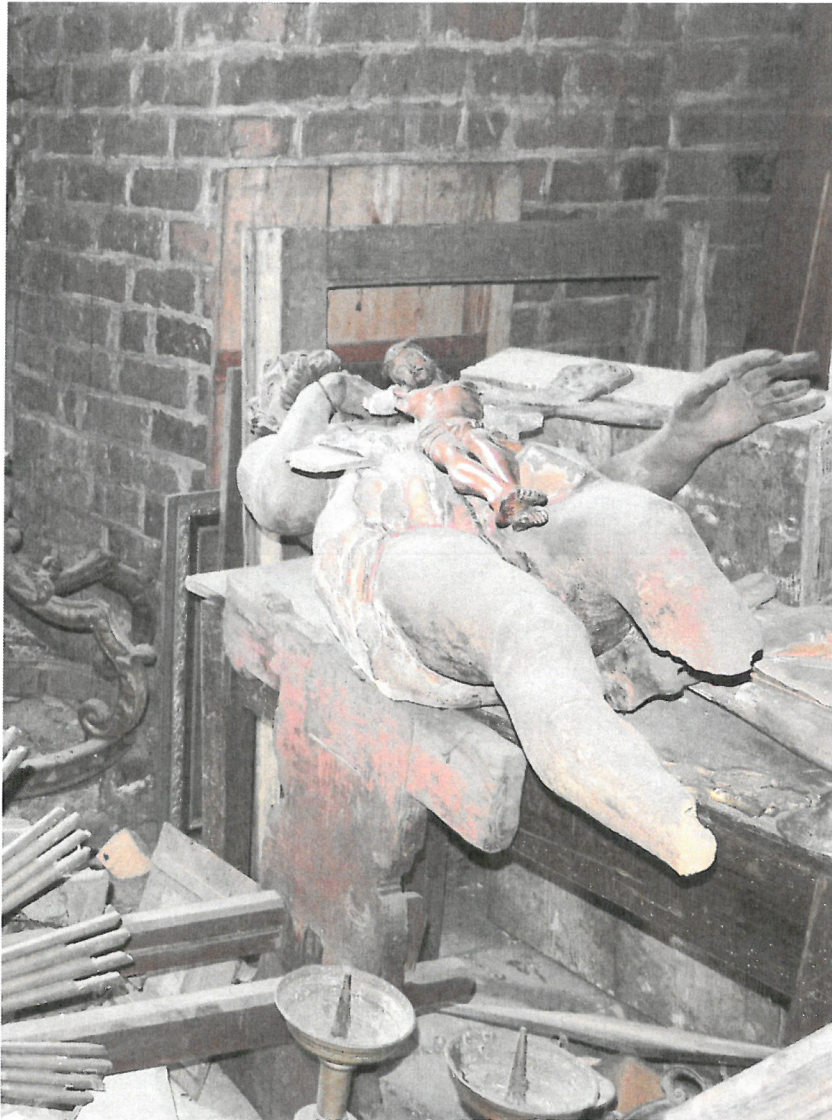
Figura jest w katastrofalnym stanie. Jest silnie zanieczyszczona, brudna i zakurzona. Trudno odczytać kolor karnacji i wykończenie malarskie rzeźby. Jest przechowywana w niewłaściwych warunkach.

Na krawędziach odciętych lub ułamanych nóg uwidacznia się stopień zniszczenia drewna przez owady. Rzeźba jest w wielu miejscach uszkodzona mechanicznie, liczne ułamania i ukruszenia potwierdzają bardzo zły stan struktury drewna.

Warstwa gruntu jest silnie popękana i w wielu miejscach odspaja się od podłoża. Liczne przetarcia i wytarcia świadczą o niewłaściwym obchodzeniu się z rzeźbą. Złocenia są brudne i przetarte na krawędziach.

1. Zabezpieczenie rzeźby przed odpadnięciem luźnych elementów podczas transportu – przewiezienie obiektu do pracowni konserwatorskiej.
2. Dokumentacja fotograficzna stanu zachowania figury.
3. Usunięcie zanieczyszczeń powierzchniowych.
4. Dezynsekcja i dezynfekcja.
5. Impregnacja.
6. Oczyszczenie powierzchni rzeźby z wtórnych warstw malarskich i lakierniczych, oraz z zabrudzeń.
7. Uzupelnienie ubytków drewna.
8. Rekonstrukcja brakujących elementów rzeźby wykonana przez snycerza lub rzeźbiarza.
9. Uzupelnienie i rekonstrukcja warstwy gruntu.
10. Uzupelnienie i rekonstrukcja warstwy malarskiej – retusz konserwatorski.
11. Uzupelnienie ubytków złocień.
12. Analiza historyczno – sztuczna – próba określenia pochodzenia figury i odnalezienie zespołu, do którego należy.

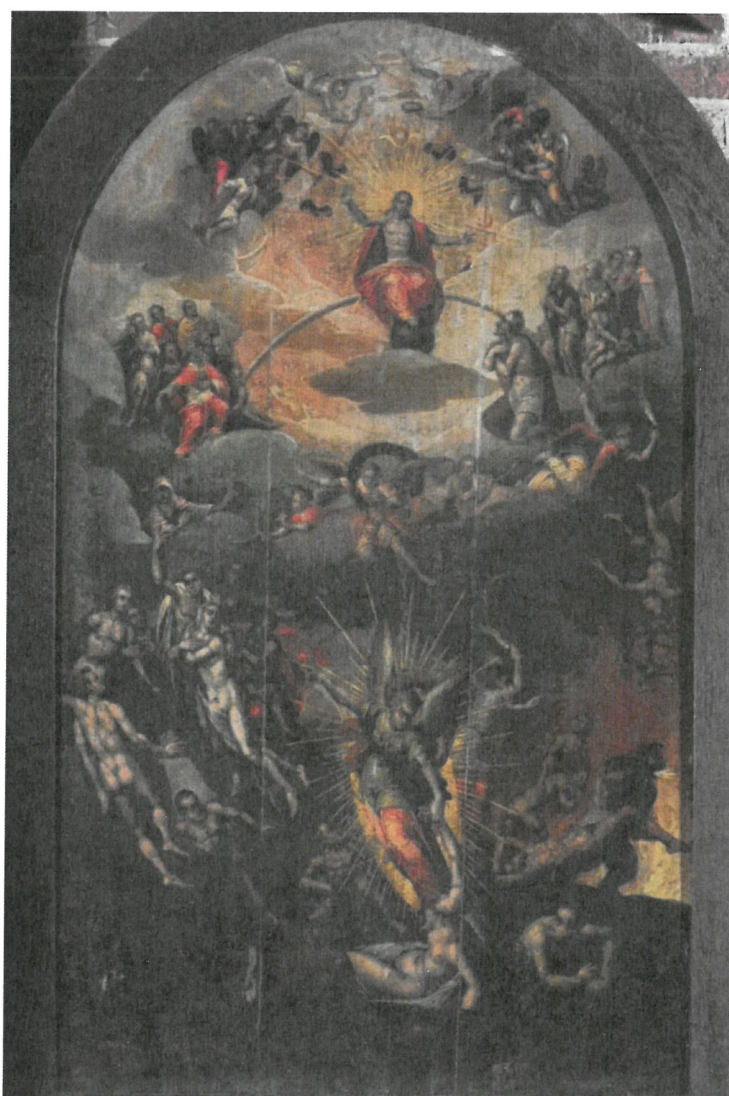
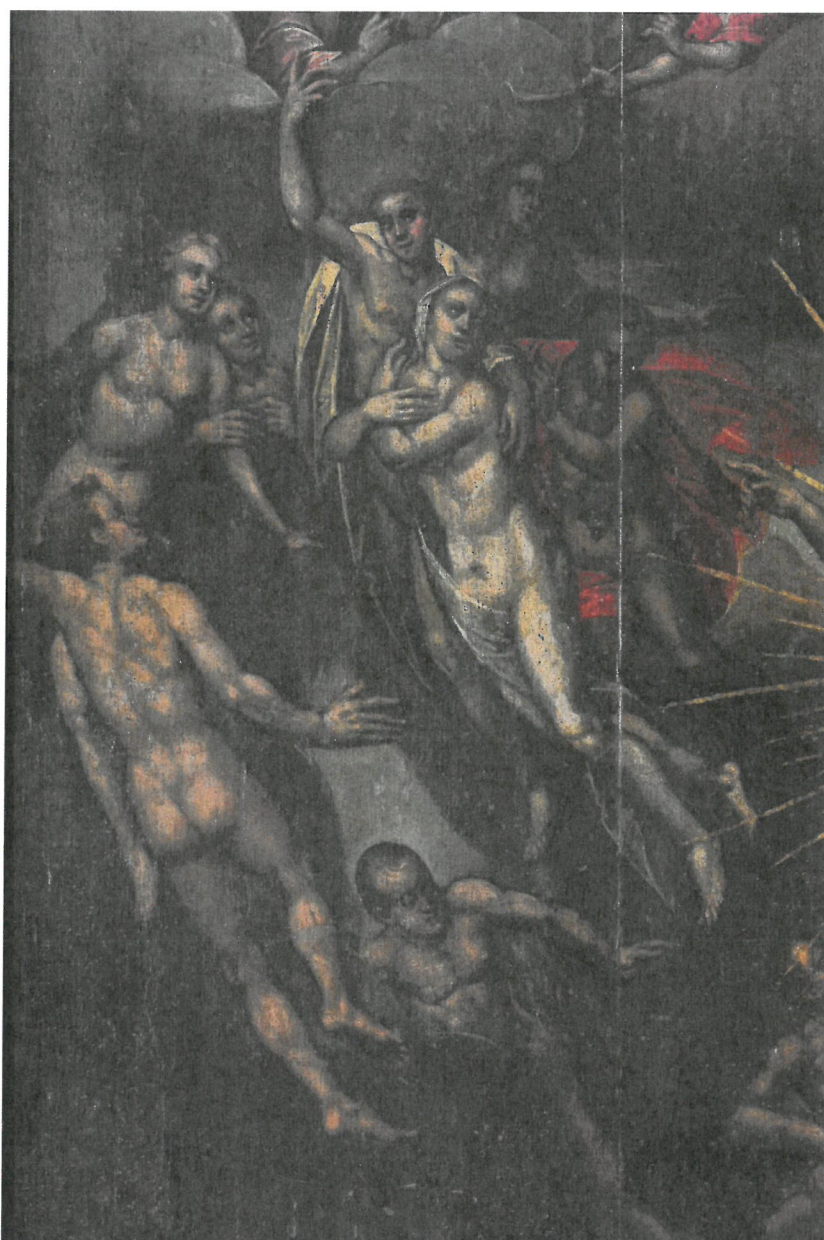
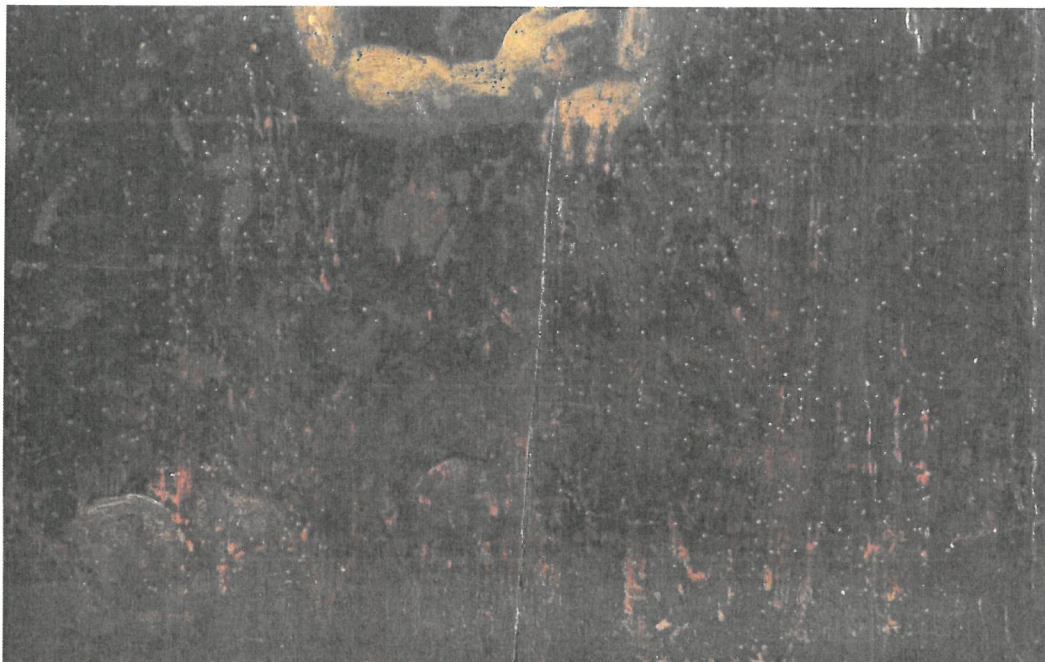
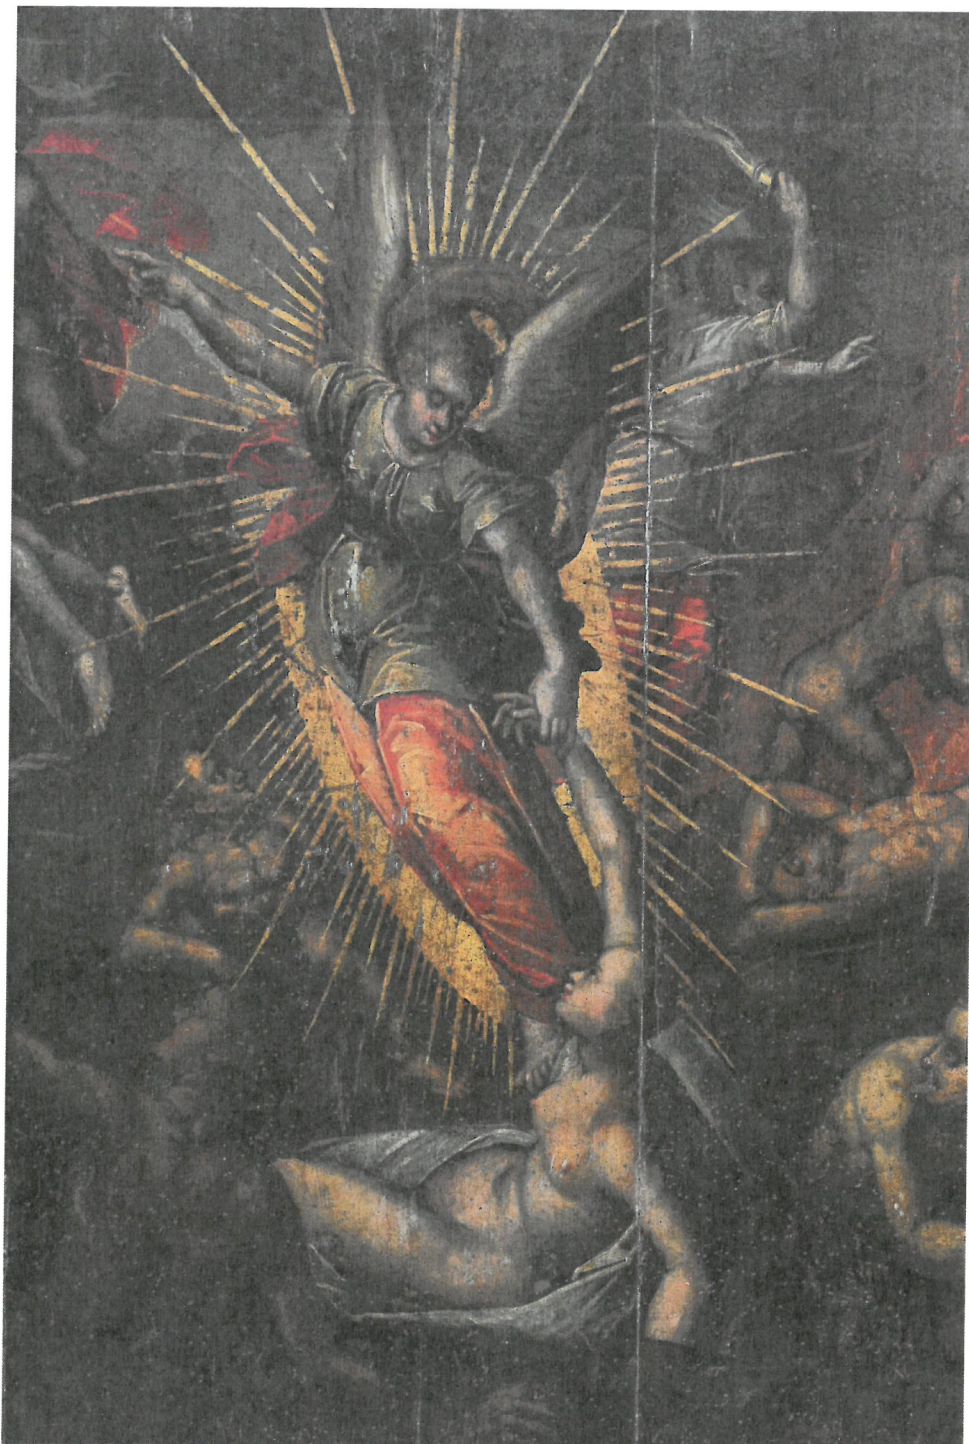
**Nr. rejestru B/352/2**

Lico obrazu jest silnie zanieczyszczone kurzem i brudem przez wiele lat osadzającymi się na powierzchni werniksu. Werniks, prawdopodobnie nałożony w wielu grubych warstwach uległ procesom starzenia, co wpłynęło na jego silne pociemnienie, zmianę koloru na bardziej żółto – brązową. Utrudnia to odczytanie wielu szczegółów malarskich i końcowy wydzźwięk wizualny dzieła.

Warstwa malarska jest w sposób widoczny silnie uszkodzona, w wielu miejscach – zarówno na krawędziach desek, w miejscach ich łączeń, jak i w obszarze całego lica – widoczne są liczne otwory wylotowe owadów żerujących w drewnie, jak i odspojenia warstwy malarskiej wywołane utratą jej adhezji do podłoża lub przetarciami mechanicznymi.

Drewno podobrazia jest bardzo uszkodzone przez owady i wymaga pilnych zabiegów interwencyjnych.

Rama jest silnie zniszczona przez atak owadów i mikroorganizmów.

Zniszczenia występujące w obiekcie wskazują na brak właściwego zabezpieczenia przed warunkami zmiennej wilgotności, w jakich obraz jest eksponowany.

1. Transport obiektu do pracowni konserwatorskiej, w której zapewnione są stabilne warunki wilgotnościowe.

2. Wykonanie dokumentacji fotograficznej stanu zachowania obiektu i pobranie próbek do badań mikrochemicznych.
3. Dezynfekcja i dezynsekcja obiektu.
4. Wyjęcie z ramy i wstępne oczyszczenia lica i odwrocia z luźnych zanieczyszczeń.

5. Wykonanie prób usuwania zabrudzeń, wtórnych i pociemniałych werniksów oraz ewentualnych przemalowań. Usunięcie wtórnych nawarstwień.
6. Oczyszczenie odwrocia.

7. Impregnacja podobrazia środkiem stabilnym w warunkach zmiennej wilgotności.
8. Uzupelnienie ubytków drewna.
9. Uzupelnienie ubytków zaprawy.
10. Uzupelnienie ubytków warstwy malarskiej – retusz konserwatorski.

11. Zabezpieczenie powierzchni warstwy malarskiej werniksem.
12. Oczyszczenie ramy i jej dezynfekcja.
13. Impregnacja ramy.
14. Uzupelnienie ubytków drewna, gruntu i warstwy malarskiej na ramie.

15. Montaż obrazu w ramie.
16. Wykonanie dokumentacji fotograficznej i badawczej procesu konserwacji obiektu.

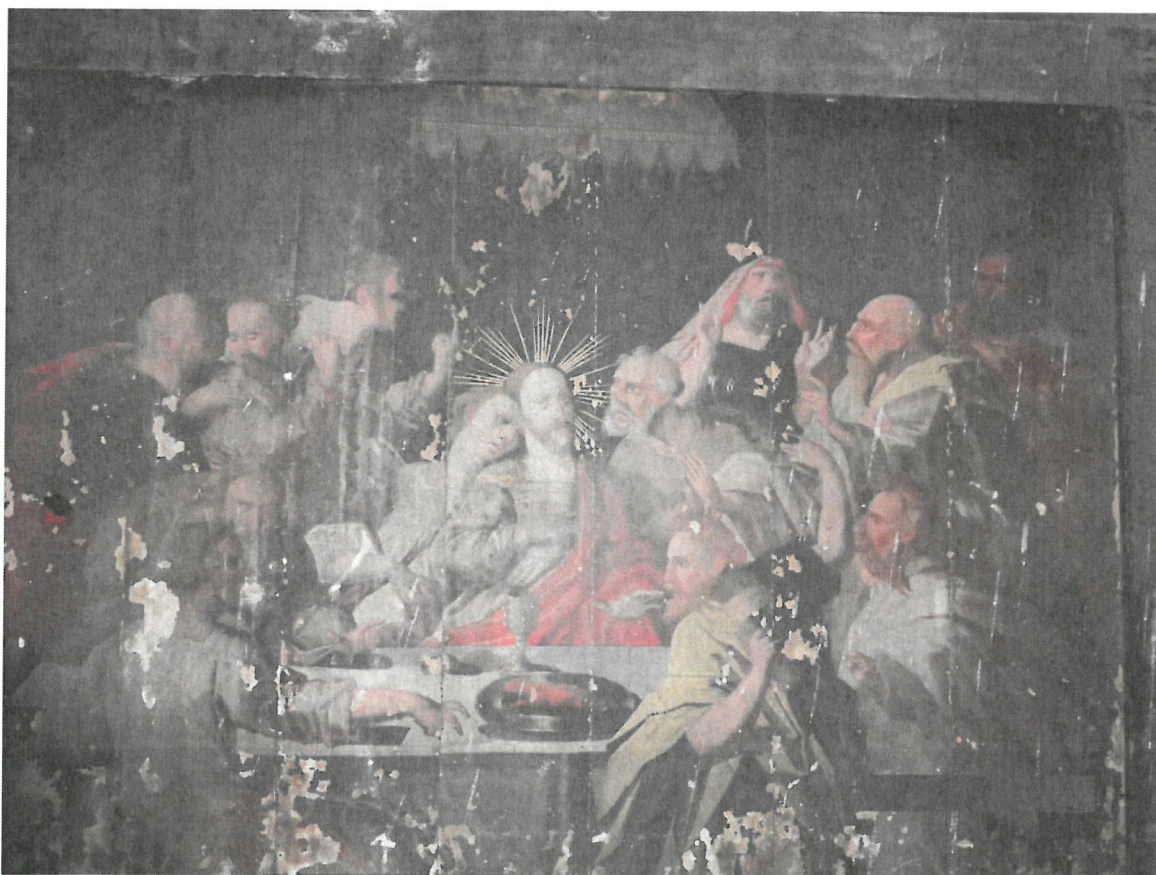
Nr. rejestru B/356

Obraz przebywał w skrajnie niekorzystnych warunkach wilgotnościowych i temperaturowych.

Lico obrazu jest silnie zabrudzone. Kurz, kopeć i inne zabrudzenia wniknęły w siatkę spękań i wyraźny dukt pędzla malującego. Na licu i odwrociu widoczne są ślady wielokrotnych zalań wodą, zachlapań farbami i wapnem oraz liczne uszkodzenia mechaniczne warstwy malarskiej (wydłubane oko Judasza). Spoiwo kredowego gruntu uległo dezintegracji, warstwa malarska na znacznej powierzchni dolnej płaszczyzny obrazu odspoiła się od drewnianego podłoża. Ubytki malowidła są bardzo duże na całej powierzchni dolnego pasa dając ok. 50 – 60 cm obszar bez polichromii.

Na całej pozostałej powierzchni obrazu widoczne są drobne i większe wykruszenia, daszkowate spęcherzenia i odspojenia malowidła.

Drewno desek podłoża jest stosunkowo dobrze zachowane, ślady żerowania owadów widoczne są w dolnej części, przy wpuście w dębową ramę. Drewno dębowej ramy nosi ślady zniszczeń spowodowanych wzmogłą wilgotnością (atak mikroorganizmów).

1. Zabezpieczenie obiektu przed uszkodzeniem podczas transportu. Z powodu rozmiarów obrazu wydobyć go z kaplicy ogrójkowej, w której jest przechowywany, może być utrudnione.

2. Transport obiektu do pracowni konserwatorskiej, w której zapewnione są stabilne warunki wilgotnościowe.
3. Wykonanie dokumentacji fotograficznej stanu zachowania obiektu i pobranie próbek do badań mikrochemicznych.

4. Dezynfekcja i dezynsekcja obiektu.
5. Wyjęcie z ramy i wstępne oczyszczenie lica i odwrocia z luźnych zanieczyszczeń.
6. Wykonanie prób usuwania zabrudzeń, wtórnych i pociemniałych werniksów oraz ewentualnych przemalowań. Usunięcie wtórnych nawarstwień.

7. Oczyszczenie odwrocia.
8. Impregnacja podobrazia środkiem stabilnym w warunkach zmiennej wilgotności.
9. Uzupełnienie ubytków drewna.
10. Uzupełnienie ubytków zaprawy.

11. Uzupełnienie ubytków warstwy malarskiej – retusz konserwatorski.
12. Zabezpieczenie powierzchni warstwy malarskiej werniksem.
13. Oczyszczenie ramy i jej dezynfekcja.

14. Impregnacja ramy.
15. Uzupełnienie ubytków drewna, gruntu i warstwy malarskiej na ramie.
16. Montaż obrazu w ramie.
17. Wykonanie dokumentacji fotograficznej i badawczej procesu konserwacji obiektu.

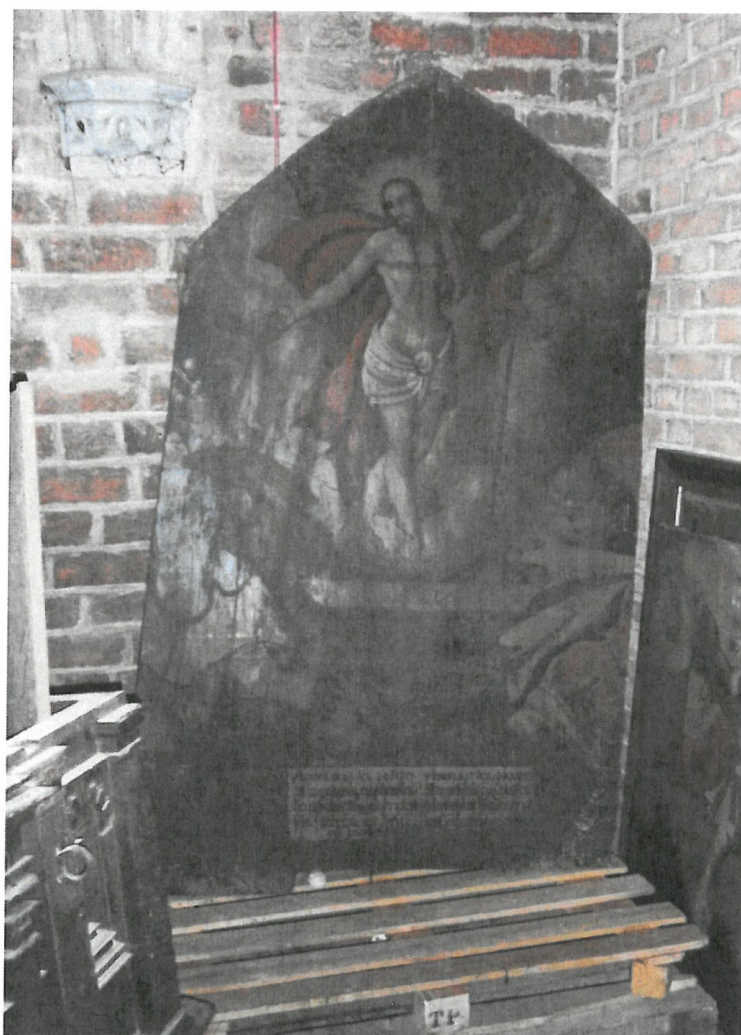
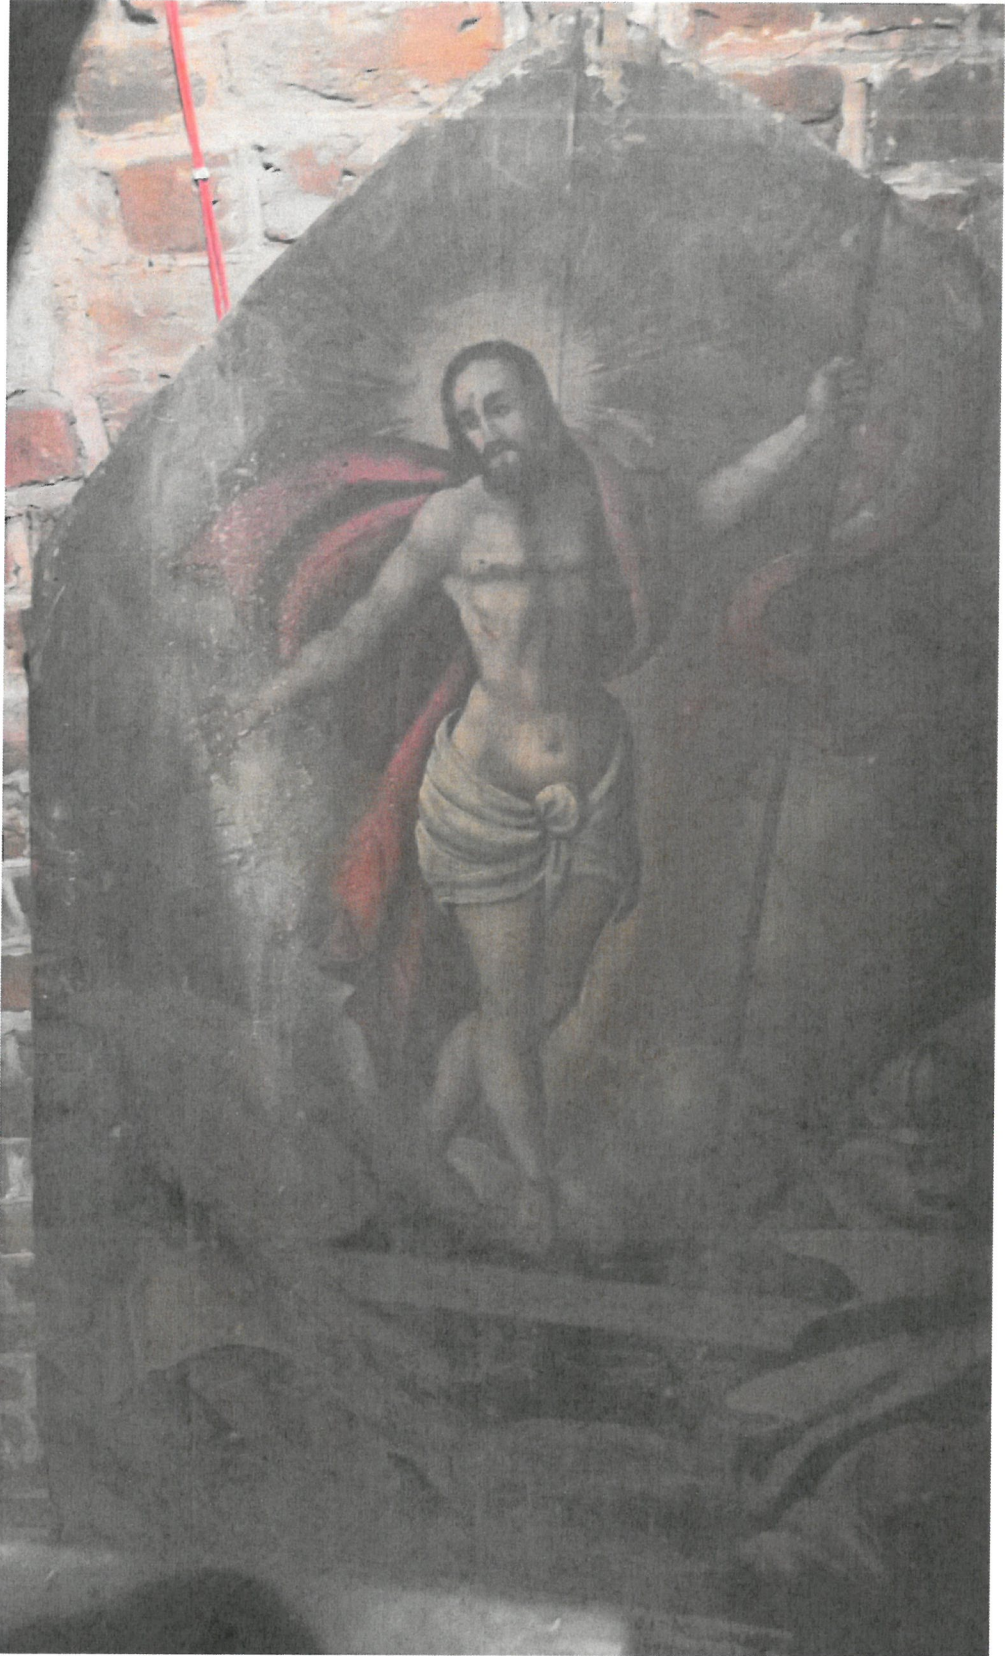
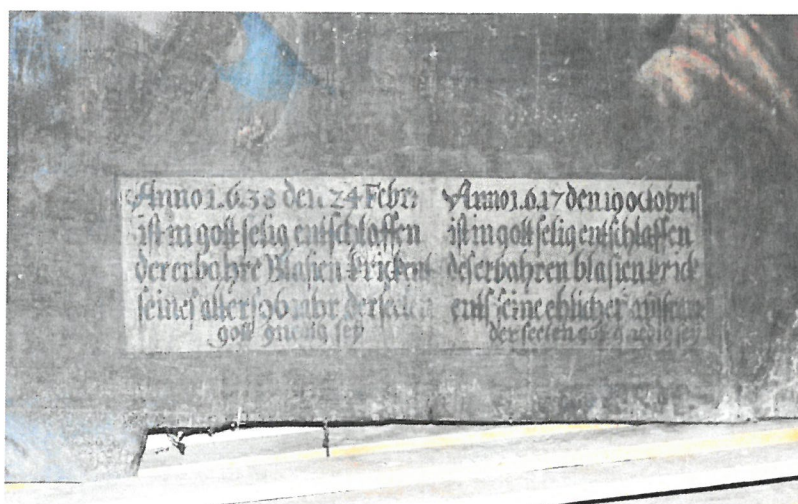
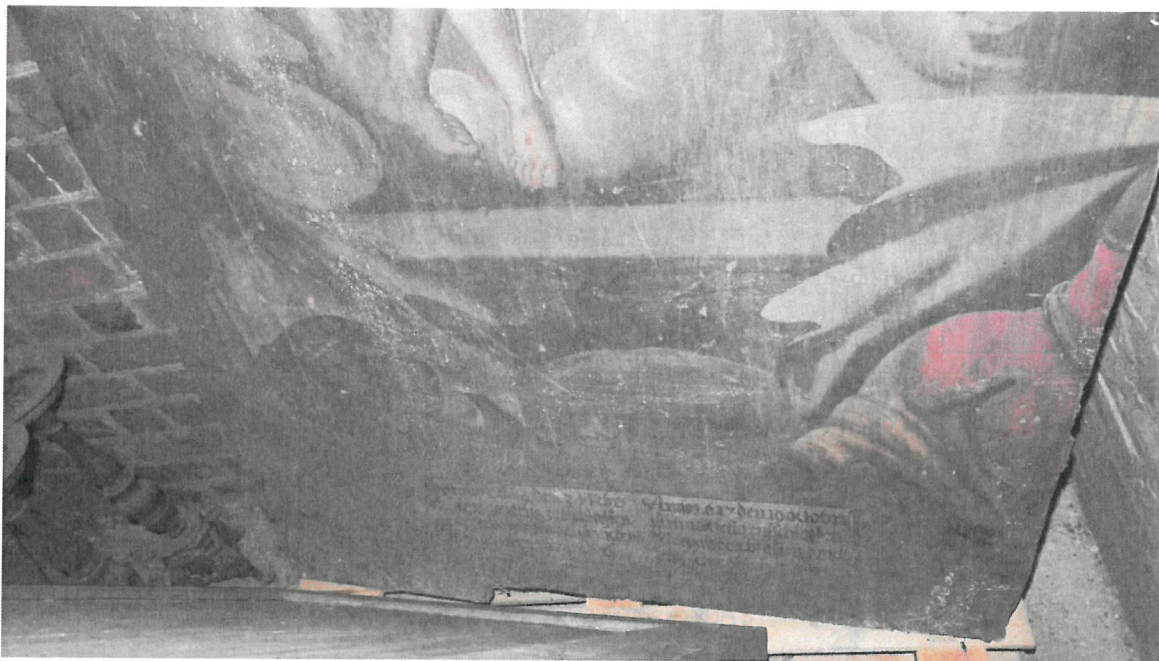
**Nr. rejestru B/352/14**

Obraz jest silnie zanieczyszczony i zabrudzony na powierzchni. Werniks zmatowiały, pociemniały i zaślepnięty, miejscami uniemożliwia odczytanie detali kompozycji. Płótno na krawędziach odspaja się od desek, jest postrzępione i podarte. W wielu miejscach jest

uszkodzone mechanicznie, podziurawione. Tam gdzie odkleiło się od drewna jest obwisłe i pofalowane, co wpływa negatywnie na stan warstwy malarskiej na tych powierzchniach.

Warstwa malarska jak i grunt są silnie popękane, sprawiają wrażenie bardzo kruchych

i odpajających się od podłoża. Widoczne są także liczne uszkodzenia mechaniczne, zadrapania, przetarcia – wynikające prawdopodobnie z niewłaściwego przechowywania i przenoszenia obrazu. Na licu obrazu widoczne są także liczne otwory wylotowe po owadach.

Deski podobrazia są silnie uszkodzone przez atak owadów żerujących w drewnie.

1. Zabezpieczenie lica do transportu i przewiezienie obrazu do pracowni konserwatorskiej.
2. Wykonanie fotografii dokumentujących stan zachowania obiektu.
3. Dezynfekcja i dezynsekcja obiektu.
4. Oczyszczenie obrazu z zabrudzeń powierzchniowych.
5. Konsolidacja warstwy malarskiej.
6. Rozdzielenie płótna od podobrazia drewnianego.
7. Usunięcie zabezpieczeń i podklejenie odpajających się od podłoża partii warstwy malarskiej.

8. Wykonanie prób usuwania zabrudzeń, wtórnych i pociemniałych werniksów oraz przemalowań.
9. Usunięcie ściemniałego werniksu i przemalowań, oczyszczenie lica obrazu.
10. Oczyszczenie odwrocia płótna.
11. Dublaż.
12. Uzupełnienie ubytków gruntu.
13. Uzupełnienie ubytków warstwy malarskiej – retusz konserwatorski.
14. Oczyszczenie desek będących podobrazem.
15. Wzmocnienie strukturalne podobrazia - impregnacja.
16. Uzupełnienie ubytków drewna.
17. Montaż obrazu na podobrazu drewnianym.
18. Wykonanie ramy zgodnie z projektem zaakceptowanym przez komisję konserwatorską i wprawienie w nią obiektu.

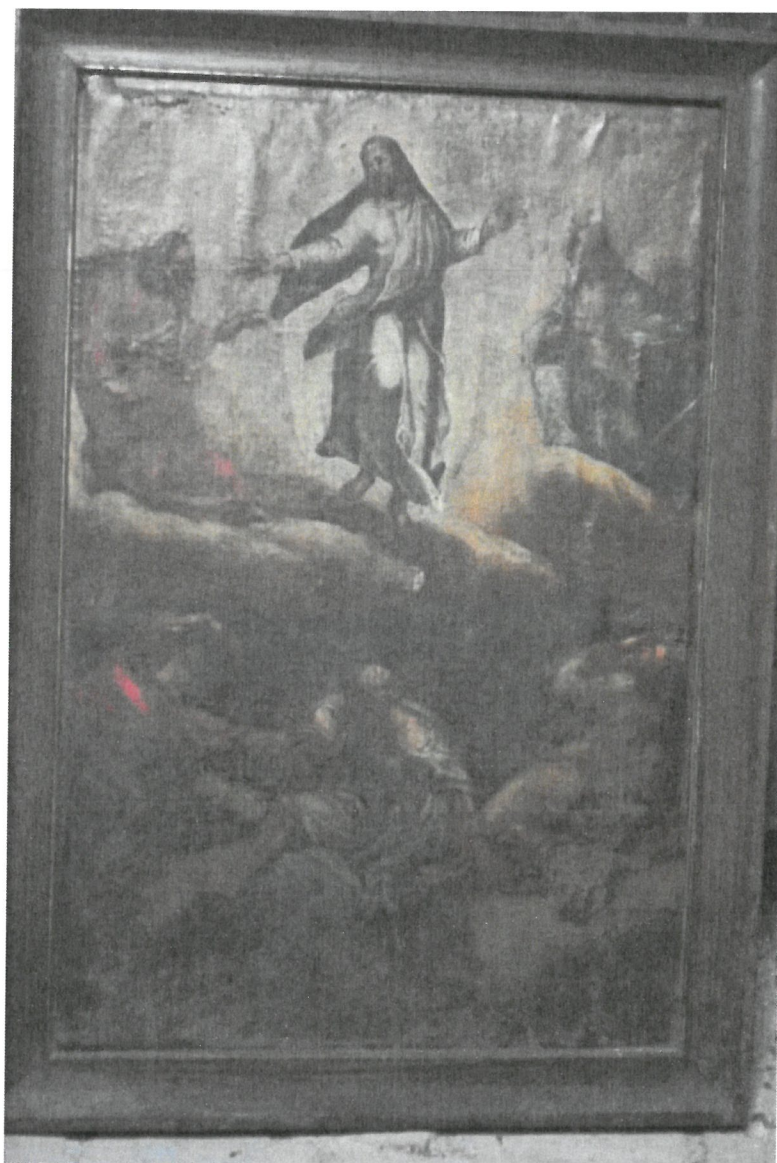
**Nr. rejestru B/352/16**

Obraz jest w bardzo złym stanie. Lico jest bardzo zabrudzone i zakurzone. Werniks mocno pociemniały i zżółknięty, miejscami zabieleny. W kilku miejscach widoczne zachłapania i plamy.

Warstwa malarska popękana. Płótno obwisłe i pofalowane, duża utrata elastyczności. Wykazuje nadmierną kruchość i łamliwość. W wielu miejscach widoczne uszkodzenia płótna – przedarcia lub przecięcia. Brak krosien – obraz jest przybity bezpośrednio do deski.

Odwrocie bardzo brudne, z widocznymi śladami po działalności owadów.

**Rama** zniszczona atakiem owadów, relief uszkodzony, wykuszony, liczne ubytki i przetarcia pozłoty.

1. Szczegółowa dokumentacja opisowa, badawcza, fotograficzna.
2. Wstępne oczyszczenie, zabezpieczenie do transportu, przewiezienie do pracowni konserwatorskiej.
3. Zdjęcie płótna obrazu z deski, na którą jest nabite. Oczyszczenie lica i odwrocia płótna z powierzchniowych zanieczyszczeń ( kurz, brud, odchody ptasie). Oczyszczenie

- powierzchni deski, ewentualna impregnacja.
4. Wykonanie prób oczyszczenia obrazu z wtórnych werniksów o częściowo zdegradowanych spoiwie. Usunięcie werniksu.
  5. Usunięcie sfalowań i deformacji płótna obrazu. Proponowane prostowanie na stole dublażowym.
  6. Naprawienie ( wstawianie łątek ) ubytków płótna w miejscach dawnego mocowania metalowego nimbu, korony.
  7. Uzupelnienie ubytków zaprawy.
  8. Punktowanie ubytków warstwy malarskiej
  9. Mocowanie płótna na desce lub blejtramic.
  10. Werniksowanie.
  11. Konserwacja ramy.
  12. Montaż obrazu w ramie.

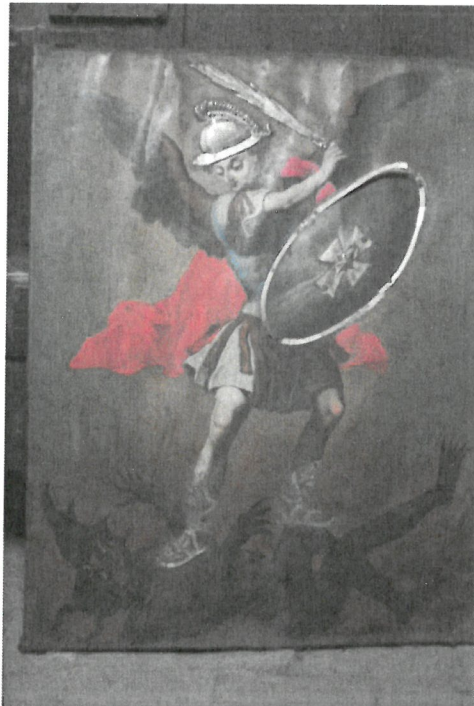
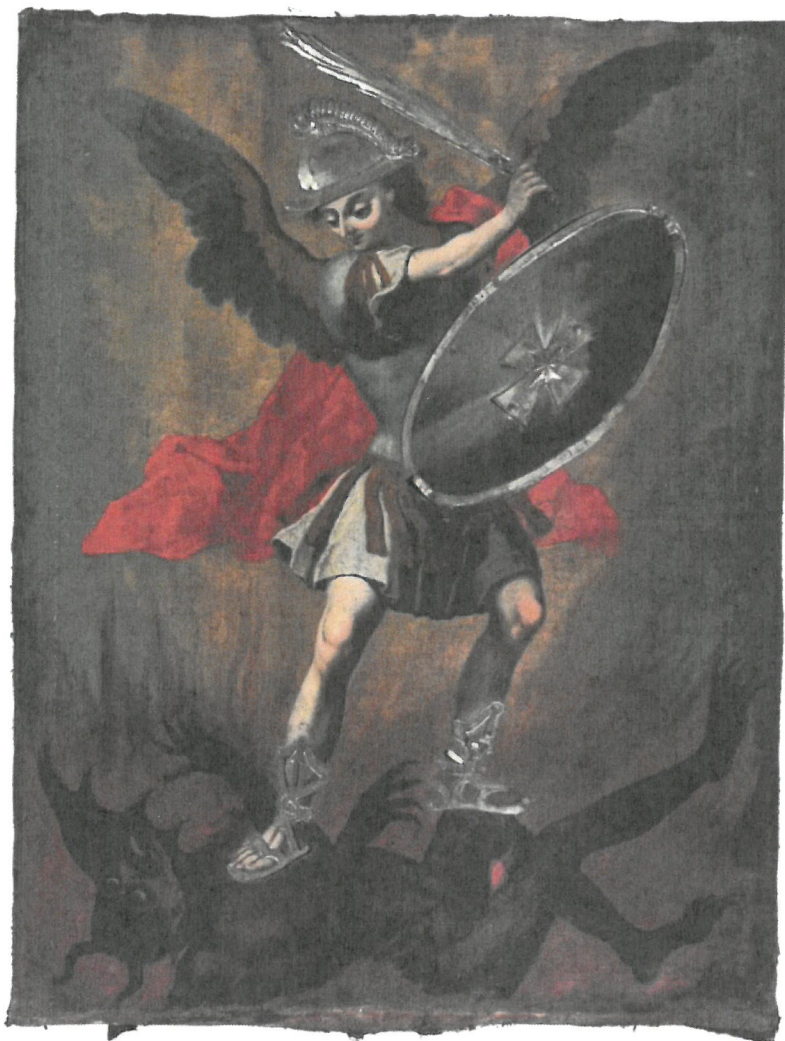
**Nr. rejestru B/352/13**

Obraz jest silnie zabrudzony i zakurzony. Werniks nałożony w grubej warstwie albo w kilku cieńszych uległ procesom starzenia, przez co znacznie pociemniał i zmienił kolor na żółty. Zmienia to kolorystykę oryginalną obrazu.

Płótno jest nabite na deskę, co nie wpływa korzystnie na jego stan. Utraciło ono sporo swojej elastyczności i odkształciło się znacznie. Obwisło i sfałdowało, szczególnie w miejscach gdzie jest przebite przez gwoździe mocujące je do deski. Stan płótna ma bezpośredni wpływ na stan warstwy gruntu i co za tym idzie, warstwy malarskiej. Powłoki te są spękane, odpajają się od płótna i ich stan grozi odpadnięciem od podobrazia.

1. Szczegółowa dokumentacja opisowa, badawcza, fotograficzna.
2. Wstępne oczyszczenie, zabezpieczenie do transportu, przewiezienie do pracowni konserwatorskiej.
3. Zdemontowanie z obrazu nakładanych metalowych ozdób – (hełm, płomienisty miecz, dekoracja tarczy, sandały).
4. Konserwacja i uzupełnienie (rekonstrukcja) brakujących części zdobień.
4. Zdjęcie obrazu z deski, wykonanie prób usuwania wtórnych, pociemniałych werniksów.
5. Oczyszczenie lica obrazu, usunięcie werniksu, oczyszczenie odwrocia płótna obrazu.
6. Usunięcie skutków długo utrzymujących się sfałdowań płótna – prostowanie na stole dublażowym.
7. Konserwacja drewnianego podłoża, do którego przytwierdzone były srebrne elementy.
8. Mocowanie płótna na desce.
9. Uzupełnienie ubytków zaprawy.
10. Punktowanie ubytków i werniksowanie.
11. Ponowny montaż srebrnych aplikacji na licu obrazu.

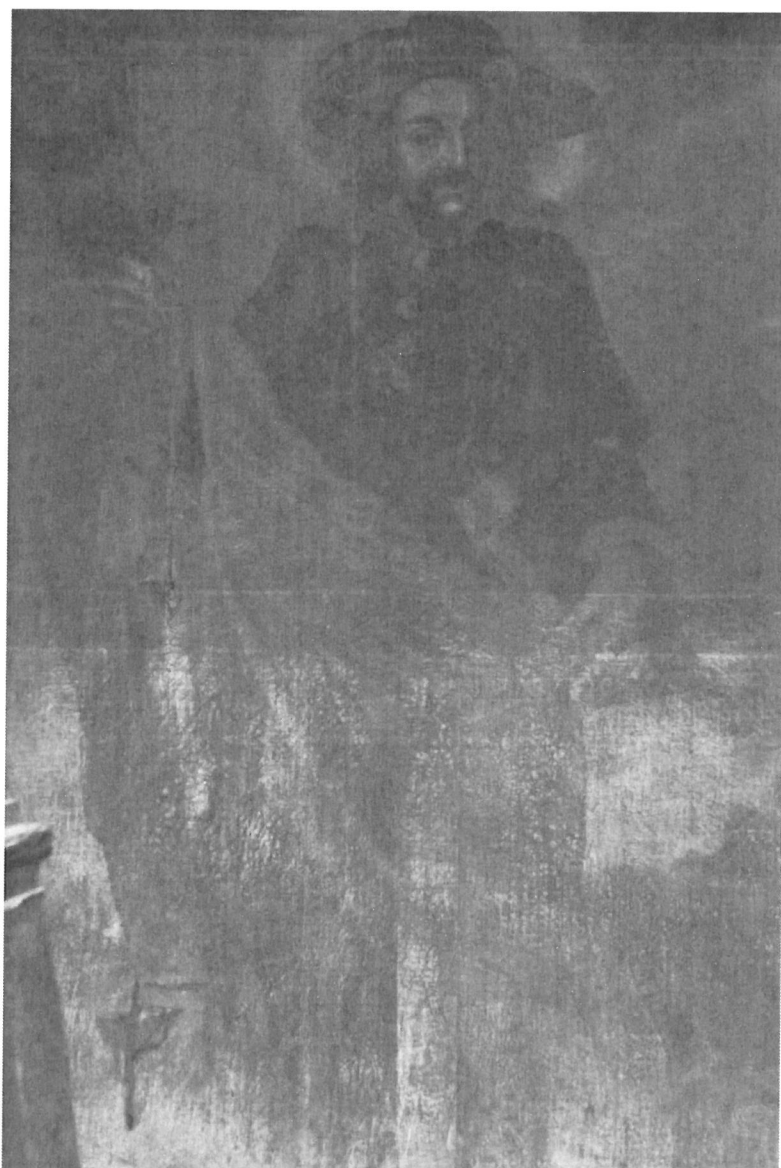
**Nr. rejestru B/352/18**

Obraz jest bardzo brudny i zakurzony. Na licu wyraźna siatka spękań, związana prawdopodobnie z techniką i użytymi farbami. Liczne, drobniejsze spękania widoczne są w dolnej części (przeolejona czerwień i brązy). Całość obrazu silnie pociemniała - zarówno werniks jak i barwniki (np. ugier w aureoli świętego).

Widoczne są zachlapania i plamy, zarówno na licu jak i na odwrociu. Płótno wykazuje oznaki znacznego osłabienia, jest obwisłe i pofalowane. Przyczyną jest zarówno przechowywanie w niewłaściwych warunkach wilgotnościowych jak i nieodpowiednie krosno, które nie pozwala na prawidłowe napięcie płótna.

Zaprawa jest w widoczny sposób osłabiona, kruszy się i odspaja od podłoża. Warstwa malarska miejscami łuszczy się.

Rama zniszczona atakiem owadów, relief uszkodzony, wykruszony, liczne ubytki i przetarcia pozłoty.

Obiekt wymaga pilnych zabiegów konserwatorskich.

1. Szczegółowa dokumentacja opisowa, badawcza, fotograficzna.
2. Wstępne oczyszczenie, zabezpieczenie do transportu, przewiezienie do pracowni

konserwatorskiej.

3. Zdjęcie płótna obrazu z krosna, na które jest nabite. Oczyszczenie lica i odwrocia płótna z powierzchniowych zanieczyszczeń (kurz, brud, odchody ptasie).
4. Wykonanie prób oczyszczenia z wtórnych werniksów pociemniałych, miejscami zdegradowanych.
5. Likwidowanie odkształceń płótna ( szczególnie wyraźne odcisnięte stężenia krzyżowe blejtramu).
6. Naprawienie ( wstawianie łątek ) ubytków płótna w miejscach dawnego mocowania metalowego nimbu, korony.
7. Zdublowanie obrazu konieczne ze względu na odspojenie od podłoża miseczkowatej siatki spękań i kruchości płótna oraz liczne, różnego kształtu rozdarcia płótna.
8. Uzupelnienie ubytków zaprawy.
9. Punktowanie warstwy malarskiej
10. Nabicie obrazu na nowe krosna.
11. Werniksowanie.
12. Konserwacja ramy.
13. Montaż obrazu w ramie.
