# P R O J E K T K O N S E R W A T O R S K I

ELEWACJA PÓŁNOCNA

Z A M K U K R Z Y Ż A C K I E G O

W MIEJSCOWOŚCI ZAMEK BIERZGŁOWSKI

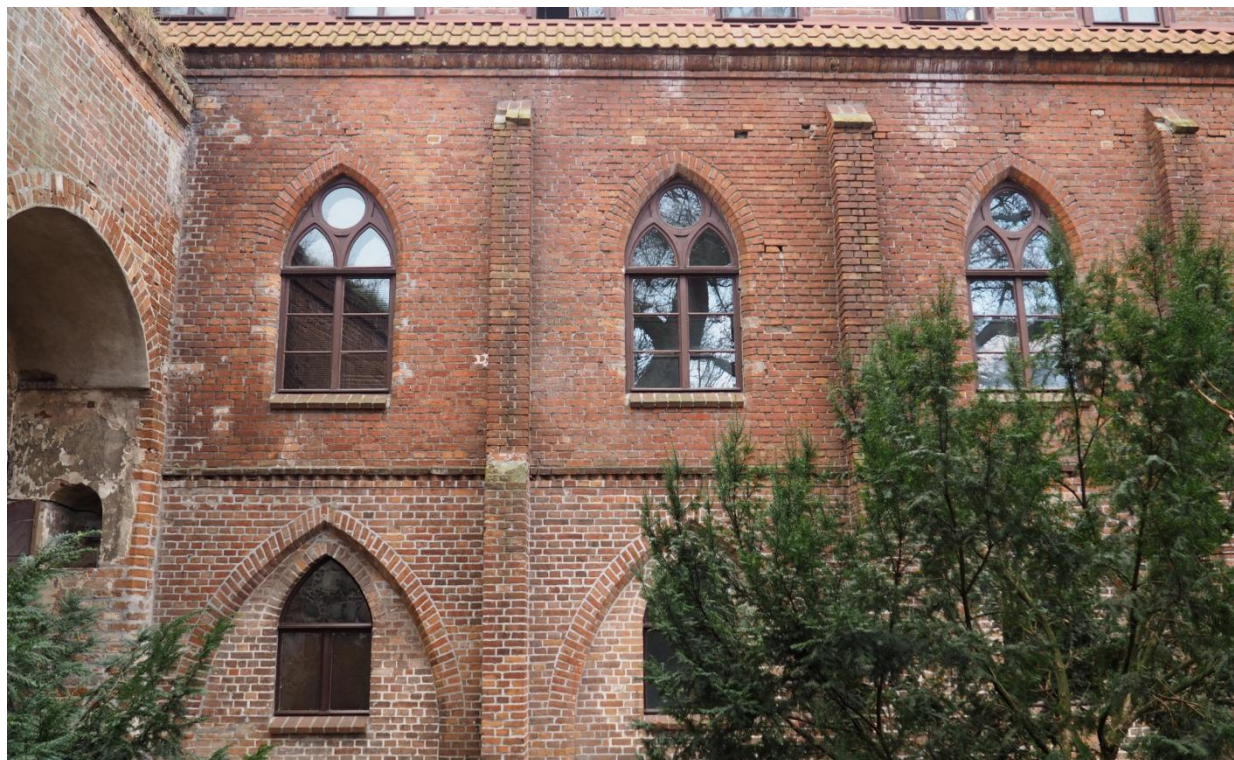
**Fot. nr 2. Zbliżenie na jedno przęsło elewacji. Widoczna różnica w wyglądzie przyziemia i wyższej części.**

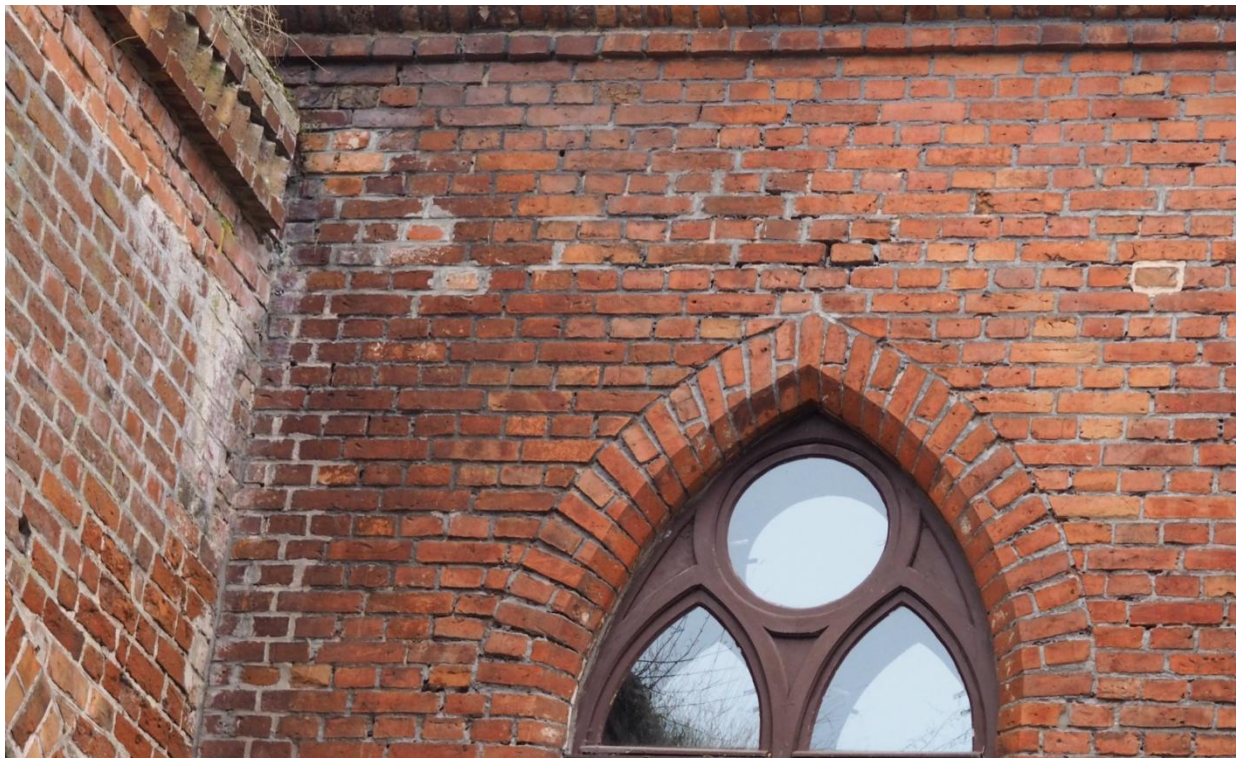
**Fot. nr 5. Zniszczenia w sąsiedztwie muru kurtynowego na wschodnim skraju elewacji.**

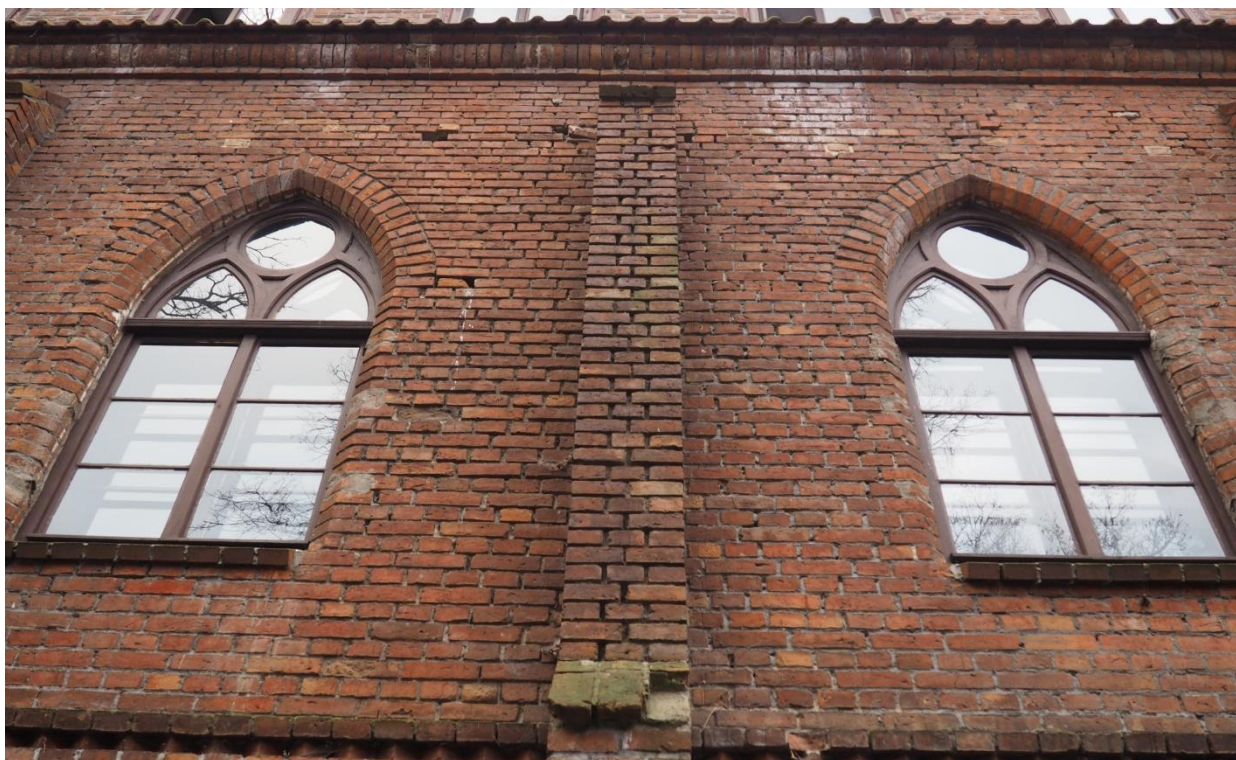
ryzalitu) i białe plamy będące najprawdopodobniej efektem wypłukiwania się zaprawy i jej zaciekania, głównie w strefie pod gzymsem koronującym. W związku z powyższym w górnych partiach spoiny są wypłukane, co umożliwia wodzie penetrację w głąb muru. Stałe zawilgocenie naraża substancję zabytkową na destrukcyjne działanie mrozu, soli rozpuszczalnych w wodzie i mikroorganizmów, a dalej prowadzi do jej strukturalnego osłabienia. Intensywne działanie czynników niszczących doprowadziło do odspojenia i utraty wielu elementów elewacji, jak cegły z daszków pulpityowych szkarp, fragmenty fryzu. W strukturze muru widoczne są również oznaki strukturalnego osłabienia muru: liczne spękania zauważalne na elewacji ryzalitu. W obszarze przyziemia ryzalitu zaobserwować również można efekt działania soli rozpuszczalnych w wodzie w postaci silnie spękanych (mikrospękania), pudrujących się cegieł. Sole mogły przemieścić się na drodze kapilarnego podciągania z gruntu, lecz bardziej prawdopodobne jest, że pochodzą z zaprawy cementowej, którą uzupełniono spoiny w całej strefie przyziemia. W związku z powyższym i nieodpowiednimi właściwościami zapraw cementowych w stosunku do ceramiki porowatej są one przyczyną niszczenia najpierw cegieł zlokalizowanych przy licu, a później całego muru. Na podstawie oględzin stwierdzono, że na murze znajdują się 3-4 rodzaje zapraw spoinujących, co świadczy o wielokrotnie przeprowadzanych naprawach.

**Fot. nr 6. Górna kondygnacja wschodniej części elewacji. Widoczne głębokie ubytki zaprawy w spoinach.**

11. Uzupełnienie ubytków zaprawy w spoinach zaprawą mineralną na bazie wapna, o teksturze, strukturze i kolorze zbliżonych do oryginalnych zapraw.
12. Scalenie kolorystyczne powierzchni farbami mineralnymi.

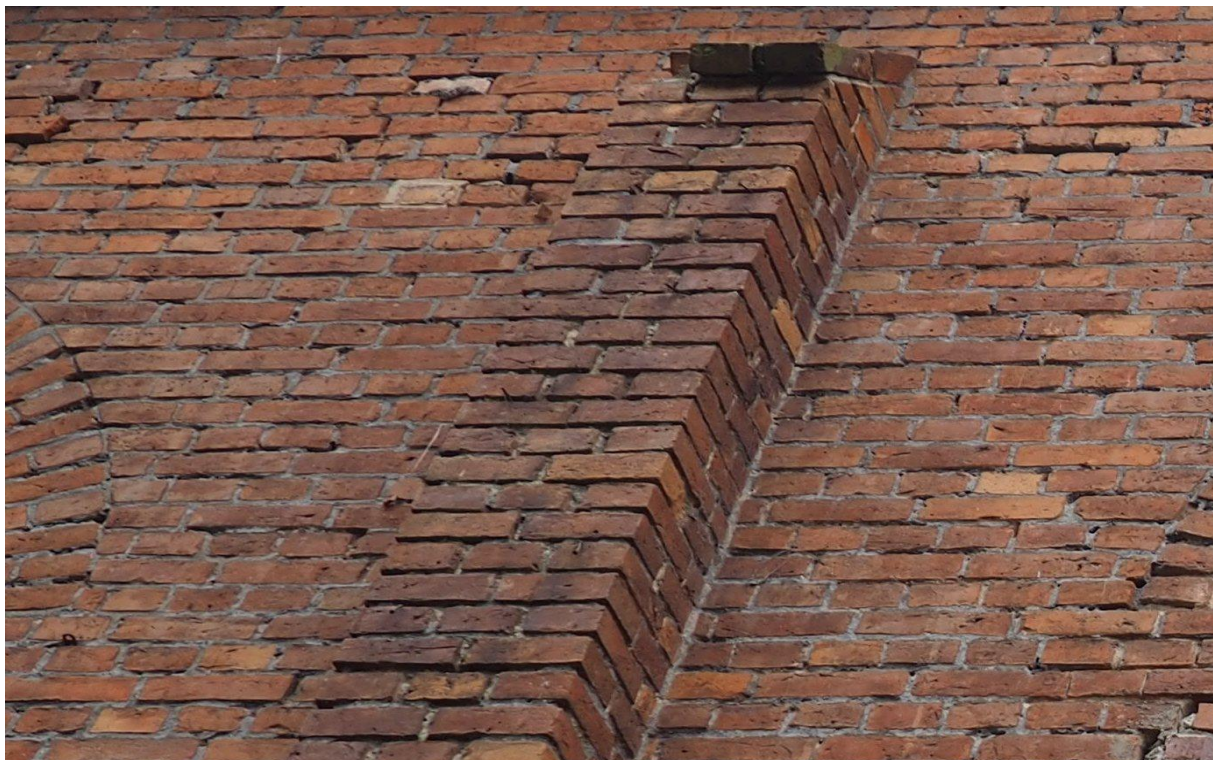
**Fot. nr 7. Zbliżenie powierzchni muru - widoczny stopień zniszczenia zaprawy w spoinach na drugiej kondygnacji,**

2. Usunięcie zdeintegrowanych zapraw ze spoin na drugiej kondygnacji.
3. Dezynfekcja powierzchni cegieł
4. Przegląd nakryw i parapetów pod kątem stabilności i przemurowanie obluzowanych cegieł.

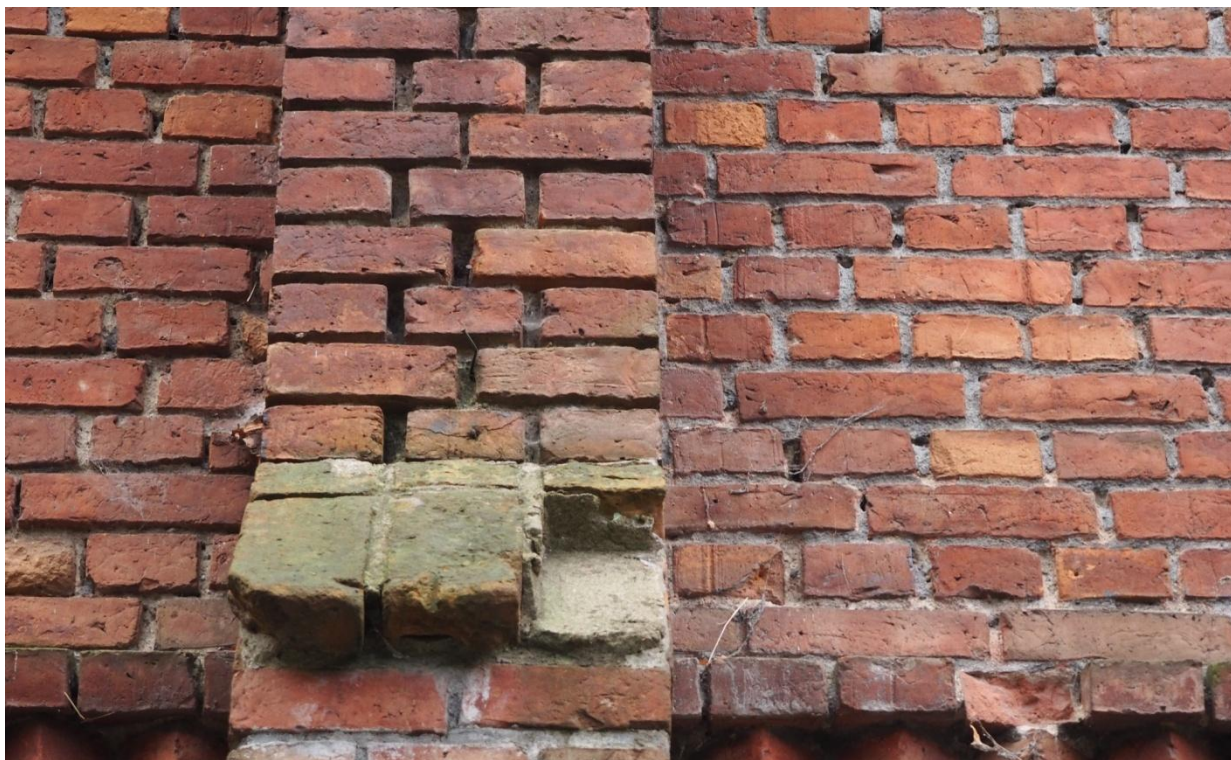
**Fot. nr 8. Zbliżenie powierzchni lizeny z widocznym zniszczeniem parapetu i głębokimi ubytkami zaprawy.**
