REMONT KONSERWATORSKI
Kościola p.w. Św. Wojciecha
w Złotorii

PROGRAM KONSERWATORSKI
ELEWACJE KOŚCIOŁA

Opracowanie: mgr Andrzej Miller
Toruń, listopad 2011

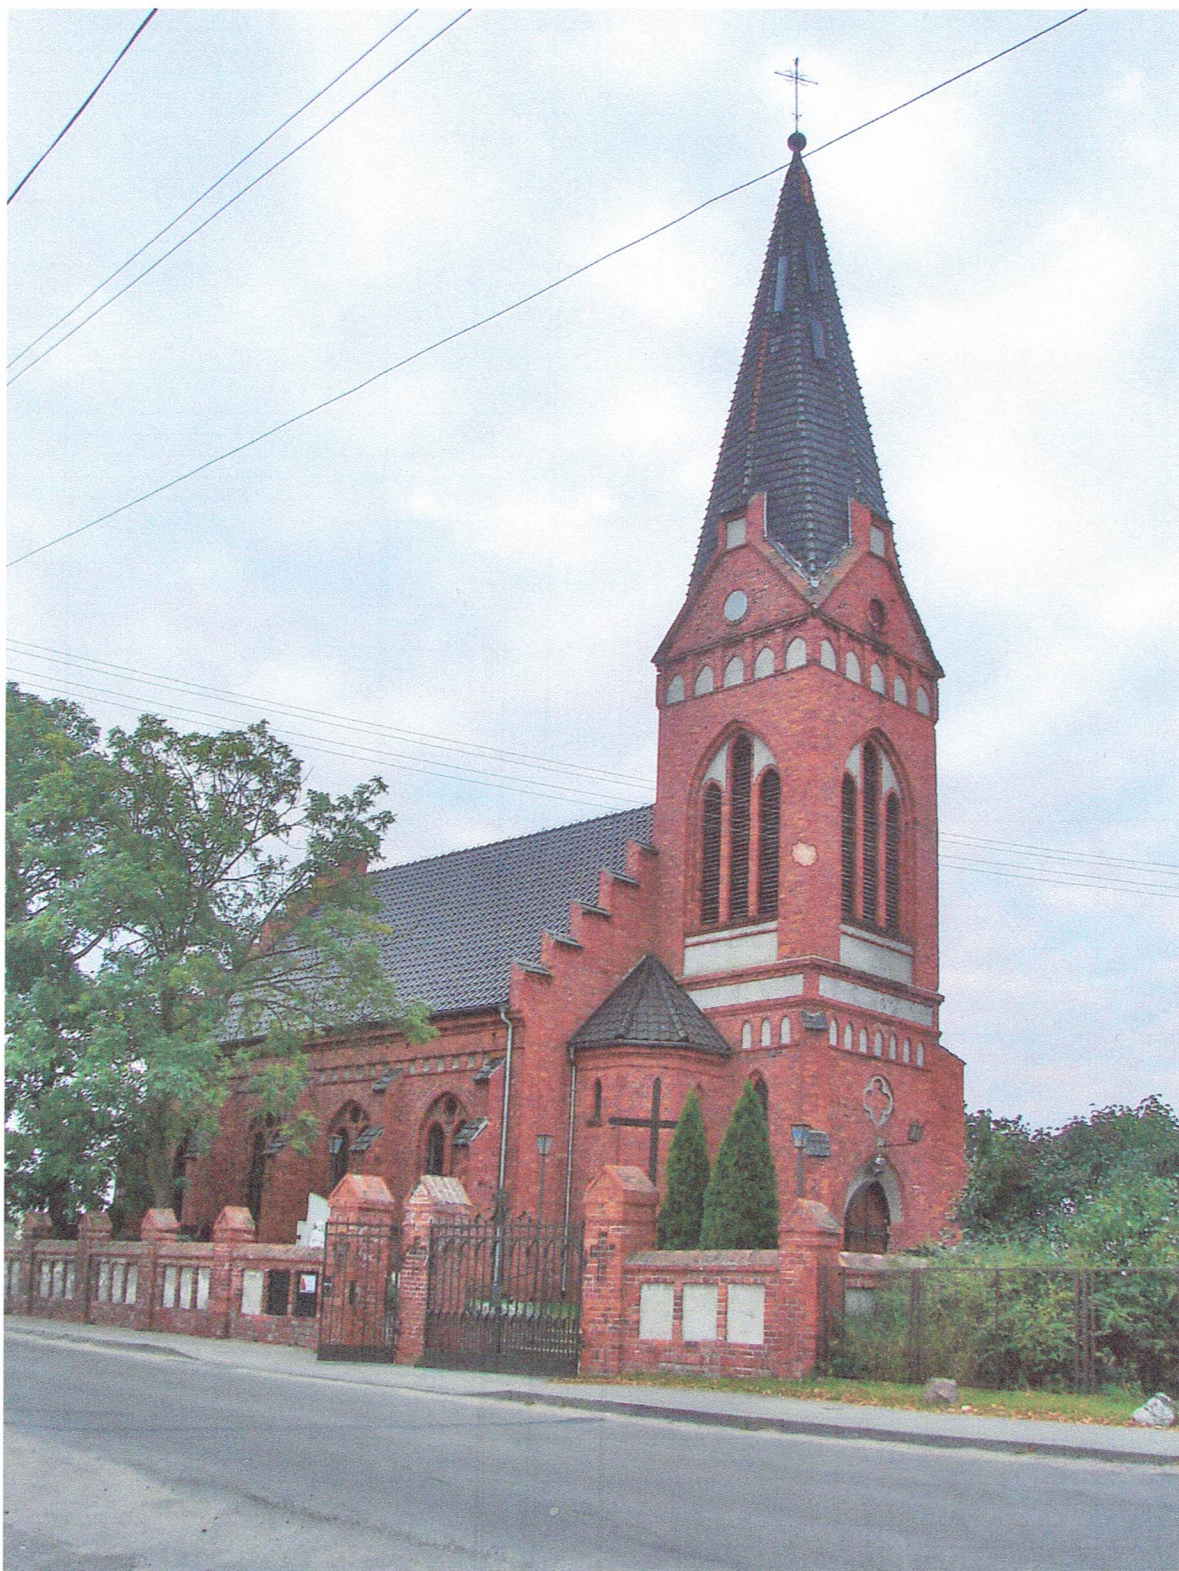
Fot 2. Kościół parafialny w Złotorii, widok ogólny.

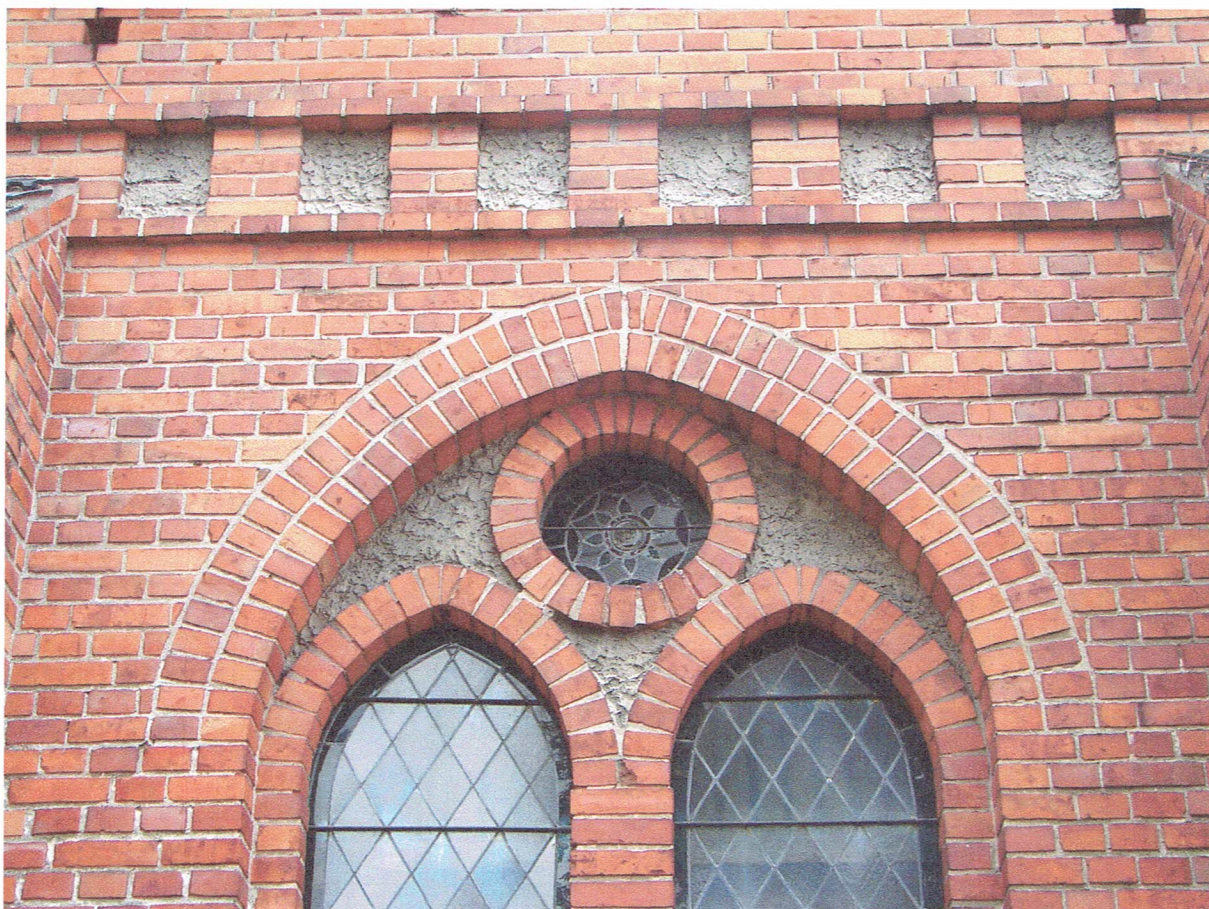
Fot. 3. Kościół parafialny w Złotorii, fragment elewacji bocznej – detal architektoniczny.

Tynki zewnętrzne, będące elementem detalu architektonicznego są w stanie złym. Fakturowe tynki zachowały się w podłęczach okien nawy i w obrębie 'metopowych' płycin fryzu. Są w znacznej mierze osłabione, odparzone, z ubytkami (zwłaszcza po stronie północnej). Natomiast elementy tynkowane na ścianach wieży oraz płyciny podokienne na bocznych ścianach nawy są pokryte tynkiem gładkim.
