**PRACE REMONTOWE: ELEWACJA Z RENOWACJĄ I KONSERWACJĄ ZESPOŁU
OKIEN WITRAŻOWYCH, POKRYCIE DACHU,
WIĘŻBA DACHOWA ORAZ DREWNIANY STROP KOLEBKOWY**

KOŚCIÓŁ p.w. św. JÓZEFA RZEMIEŚLNIKA W BYDGOSZCZY
dz. nr 17/2, obr. 190
ul. Toruńska 166, 85-817 Bydgoszcz

PROJEKT BUDOWLANY

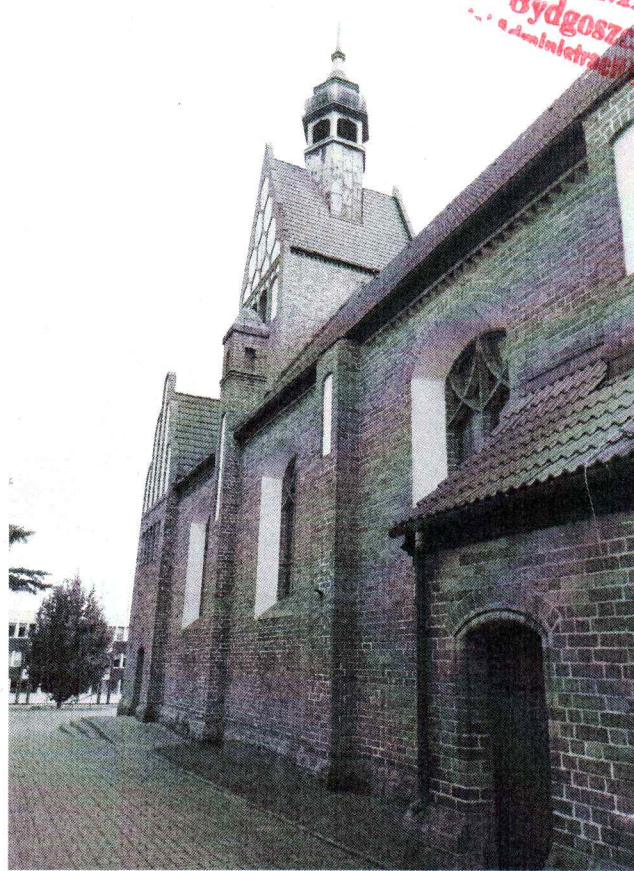
Zdj. 2- Elewacja zachodnia – widok ogólny.

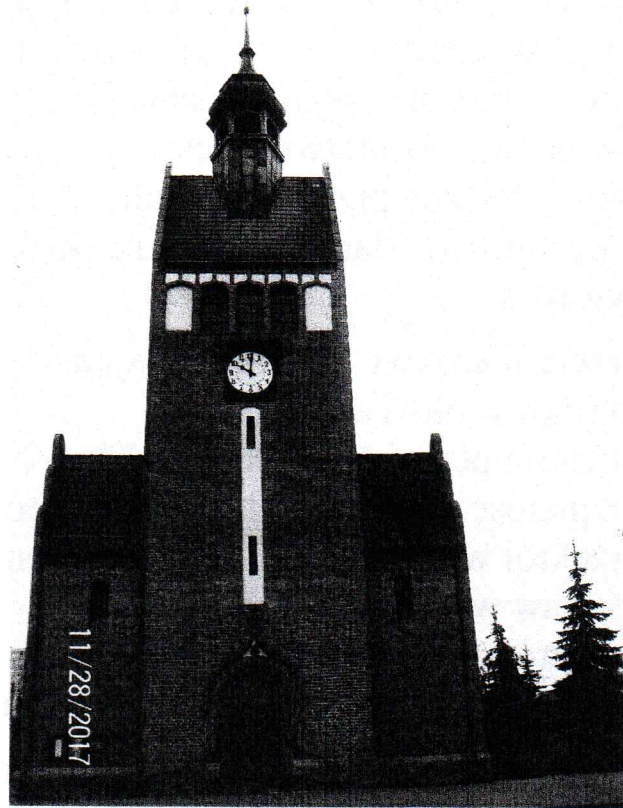
Fot.1. Elewacja północna.
