PROGRAM PRAC KONSERWATORSKICH  
DLA FIGURY MĘŻCZYZNY  
ZE SKARBCA  
KOŚCIOŁA ŚW. JAKUBA W TORUNIU.  
**Nr. rejestru B/352/11**

PROGRAM PRAC KONSERWATORSKICH  
DLA OBRAZU „SĄD OSTATECZNY”  
Z KOŚCIOŁA ŚW. JAKUBA W TORUNIU.

PROGRAM PRAC KONSERWATORSKICH  
DLA OBRAZU Z KAPLICY ŚW. OGRÓJCA  
„OSTATNIA WIECZERZA”  
Z KOŚCIOŁA ŚW. JAKUBA W TORUNIU.

PROGRAM PRAC KONSERWATORSKICH  
DLA EPITAFIUM „CHRYSTUS ZMARTWYCHWSTAŁY”  
Z KOŚCIOŁA ŚW. JAKUBA W TORUNIU.

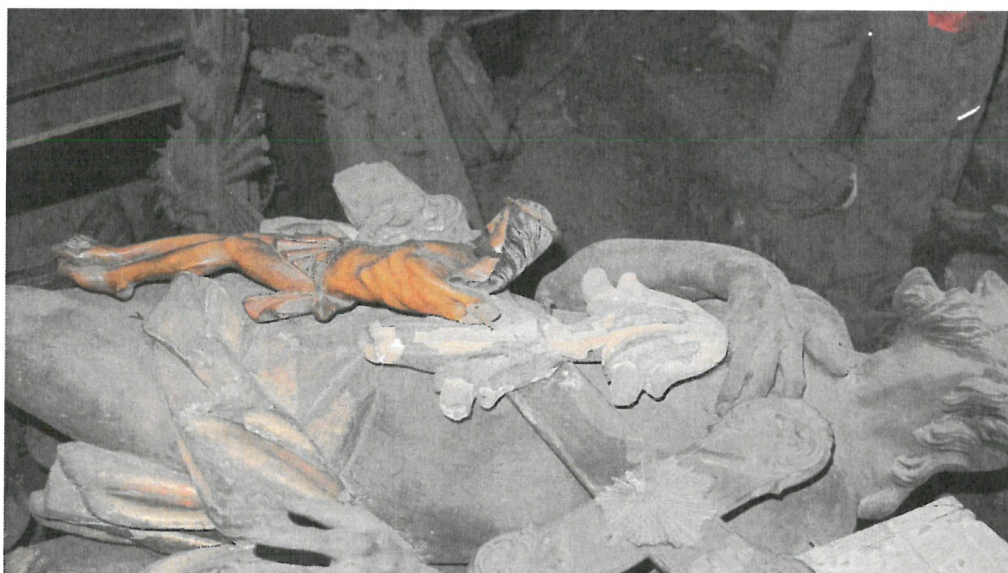
Figura jest w katastrofalnym stanie. Jest silnie zanieczyszczona, brudna i zakurzona. Trudno odczytać kolor karnacji i wykończenie malarskie rzeźby. Jest przechowywana w niewłaściwych warunkach.

Na krawędziach odciętych lub ułamanych nóg uwidacznia się stopień zniszczenia drewna przez owady. Rzeźba jest w wielu miejscach uszkodzona mechanicznie, liczne ułamania i ukruszenia potwierdzają bardzo zły stan struktury drewna.

Warstwa gruntu jest silnie popękana i w wielu miejscach odspaja się od podłoża. Liczne przetarcia i wytarcia świadczą o niewłaściwym obchodzeniu się z rzeźbą. Złocenia są brudne i przetarte na krawędziach.

1. Zabezpieczenie rzeźby przed odpadnięciem luźnych elementów podczas transportu – przewiezienie obiektu do pracowni konserwatorskiej.
2. Dokumentacja fotograficzna stanu zachowania figury.
3. Usunięcie zanieczyszczeń powierzchniowych.
4. Dezynsekcja i dezynfekcja.
5. Impregnacja.
6. Oczyszczenie powierzchni rzeźby z wtórnych warstw malarskich i lakierniczych, oraz z zabrudzeń.
7. Uzupelnienie ubytków drewna.
8. Rekonstrukcja brakujących elementów rzeźby wykonana przez snycerza lub rzeźbiarza.
9. Uzupelnienie i rekonstrukcja warstwy gruntu.
10. Uzupelnienie i rekonstrukcja warstwy malarskiej – retusz konserwatorski.
11. Uzupelnienie ubytków złocień.
12. Analiza historyczno – sztuczna – próba określenia pochodzenia figury i odnalezienie zespołu, do którego należy.
