**PRACE REMONTOWE: ELEWACJA Z RENOWACJĄ I KONSERWACJĄ ZESPOŁU
OKIEN WITRAŻOWYCH, POKRYCIE DACHU,
WIĘŻBA DACHOWA ORAZ DREWNIANY STROP KOLEBKOWY**

KOŚCIÓŁ p.w. św. JÓZEFA RZEMIEŚLNIKA W BYDGOSZCZY
dz. nr 17/2, obr. 190
ul. Toruńska 166, 85-817 Bydgoszcz

PROJEKT BUDOWLANY

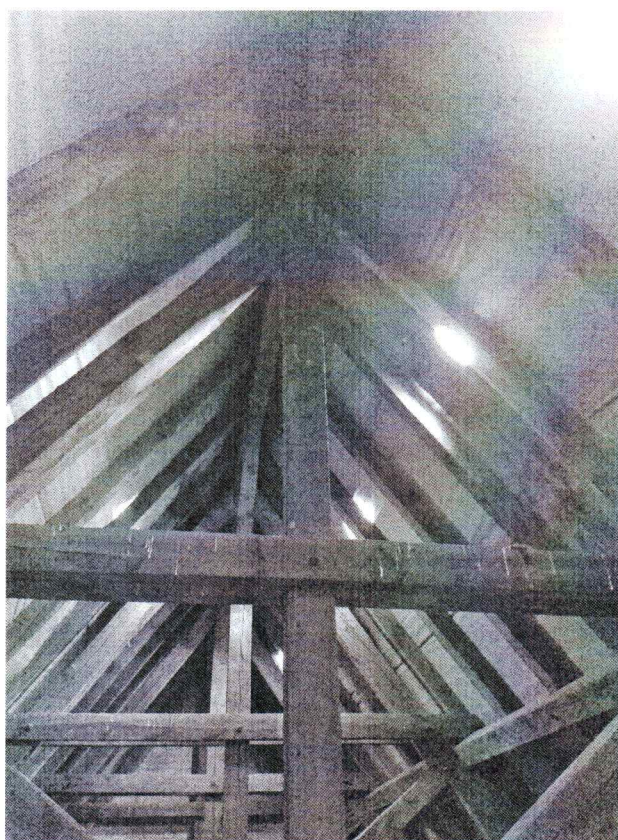
Zdj. 5, 6 – Konstrukcja więźby dachowej - widok ogólny.

Więźbę dachową oczyścić z kurzu, zabrudzeń nadmuchem i miejscowo mechanicznie szczotkami stalowymi. W partiach zniszczonych biologicznie lub poprzez zawilgocenie dokonać usunięcia partii miękkich, zdegradowanych, do twardego drewna. Następnie elementy poddać odkażaniu metodą niskociśnieniową lub nasączać grawitacyjnie preparatami takimi jak: ALTAX, SIKA, REMMERS itp.

Ubytki uzupełnić metodami ciesielskimi przez flekowanie drewnem odpowiednio dobranym, tzn, tego samego gatunku, sezonowanym, zabezpieczonym, mocując je mechanicznie i na klej, zgodnie z usłojeniem oryginalnych partii. Powierzchnie opracować.

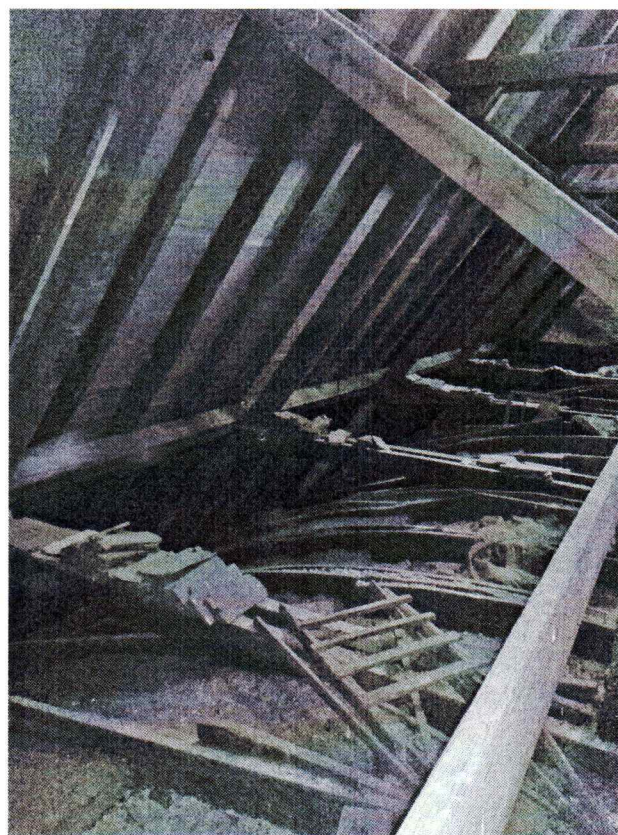
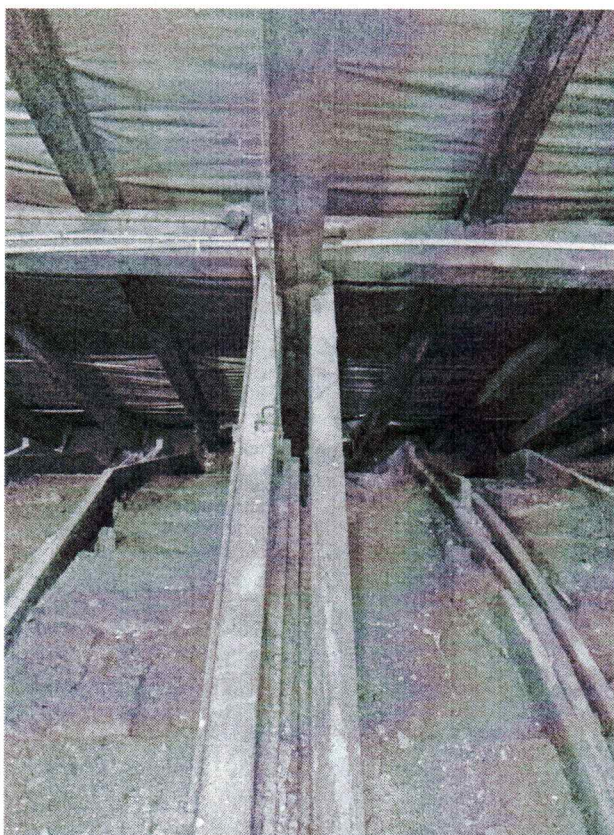
Zdj. 7, 8 – Konstrukcja więźby dachowej - widok ogólny.

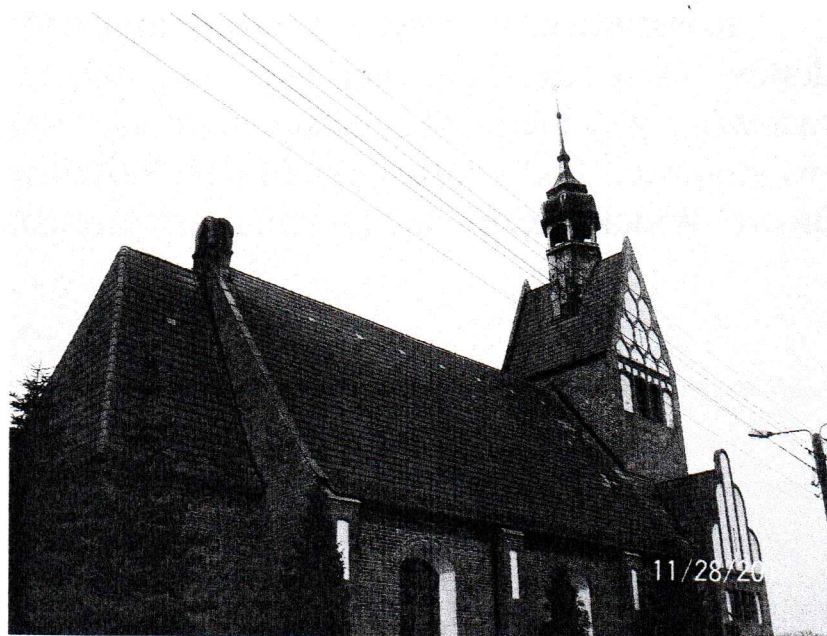
Fot.2. Widok od strony wschodniej.

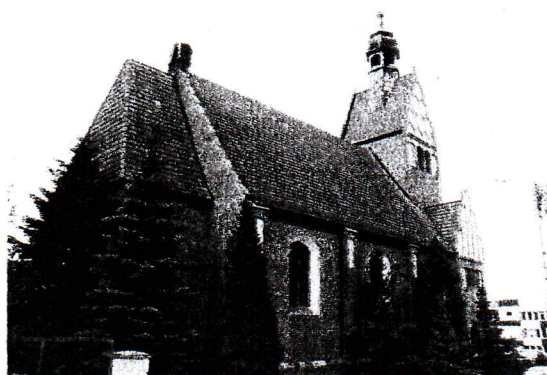
Widok ogólny od strony płd.-wsch.
